**DPTO. DE MONTEVIDEO - PUERTO DE PUNTA CARRERAS**  
**RELEVAMIENTO REALIZADO POR LA EMPRESA NOGAN S.A.**

**DETALLES DE ESTRUCTURAS**  
**MUELLE Y EMBARCADEROS A Y B**

Enviamos a Ud. el resultado de la inspección realizada en el Muelle de Punta Carreras y amaraderos de la zona, de acuerdo al siguiente detalle.

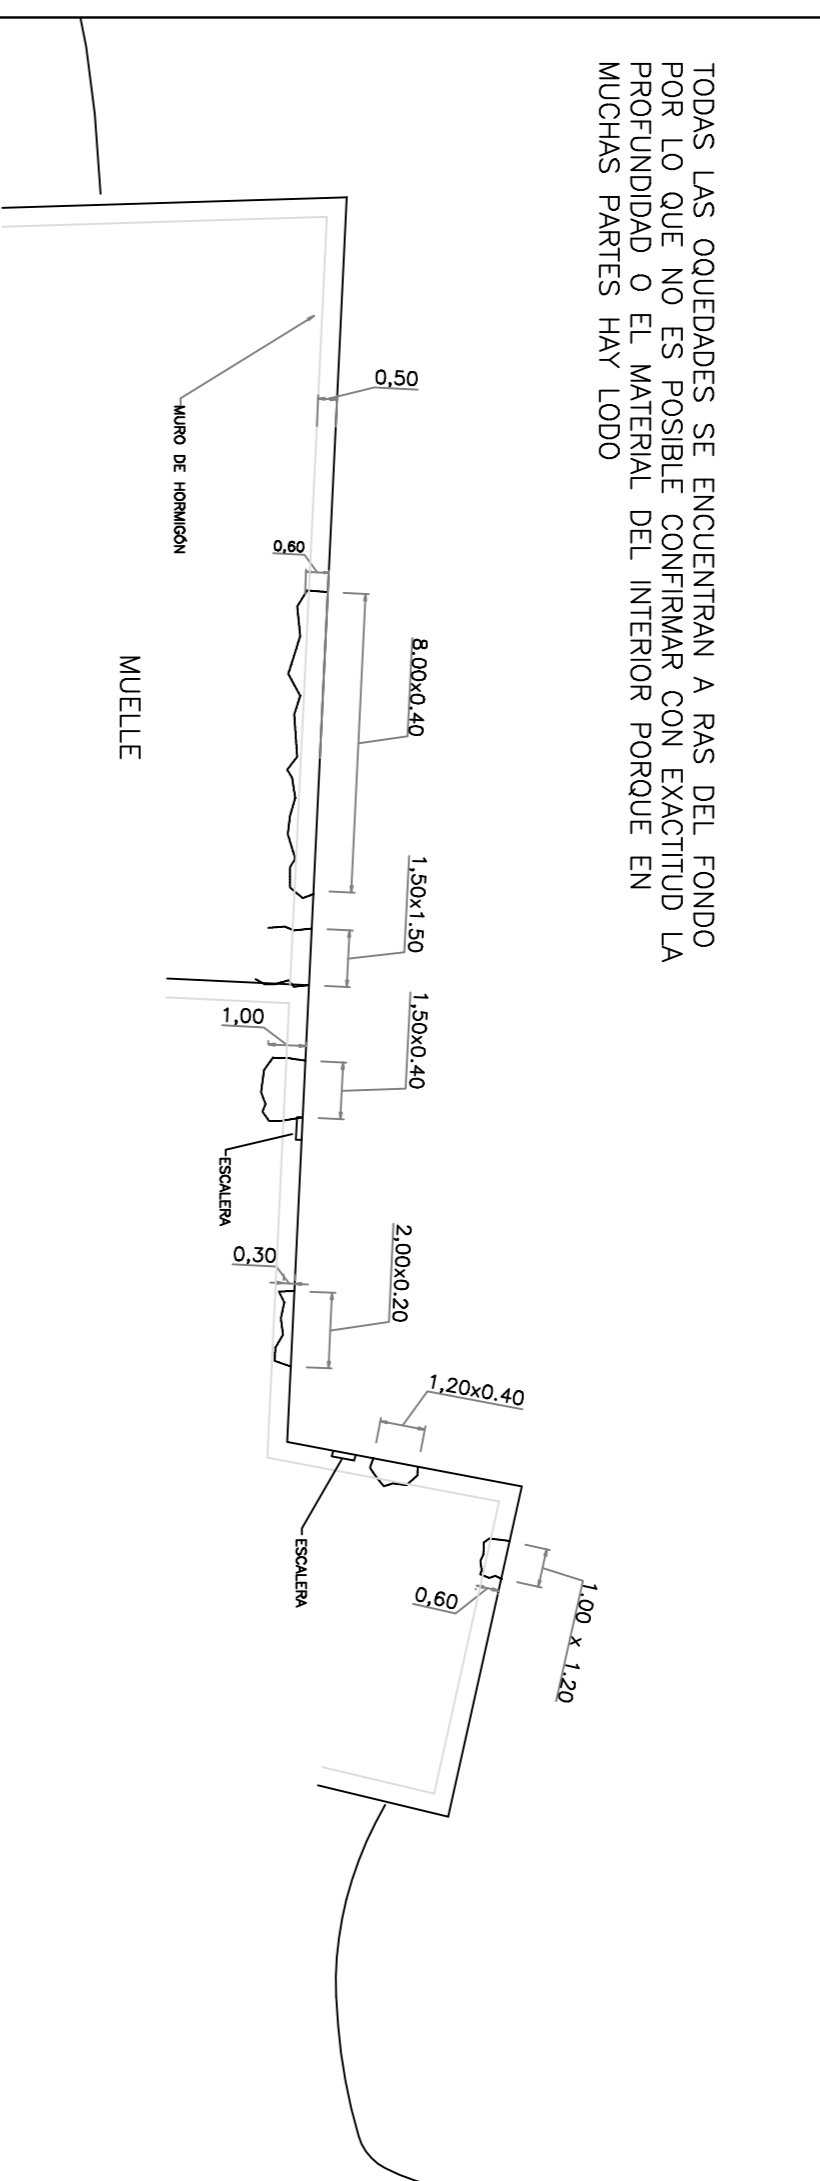
**DETALLES DE ESTRUCTURAS MUELLE** ESC. 1:200

TODAS LAS QUEDADAS SE ENCUENTRAN A RAS DEL FONDO POR LO QUE NO ES POSIBLE CONFIRMAR CON EXACTITUD LA PROFUNDIDAD O EL MATERIAL DEL INTERIOR PORQUE EN MUCHAS PARTES HAY LODO

El mencionado Muelle presenta diversas quedadas en la mayor parte de su extensión. Dichas quedadas se encuentran a nivel del fondo donde comienza el lodo. En base a ello no es posible determinar con exactitud en esta inspección la cantidad ni el tipo del material del interior. Las quedadas detectadas abarcan en total aprox. 12m de largo, un promedio de 30 cm. de ancho y en el caso de la profundidad necesita medirse con algún instrumento especial ya que entra el brazo completo del buceador sin llegar a tocar el final.

\* Estimamos que este Muelle merece una inspección más exhaustiva al respecto y sobre todo limpiar puntualmente el nivel de fondo en toda la extensión para determinar exactamente sin existen más quedadas y en las ya existentes determinar la profundidad exacta dado que con el nivel de fondo existente no es posible medir con exactitud.

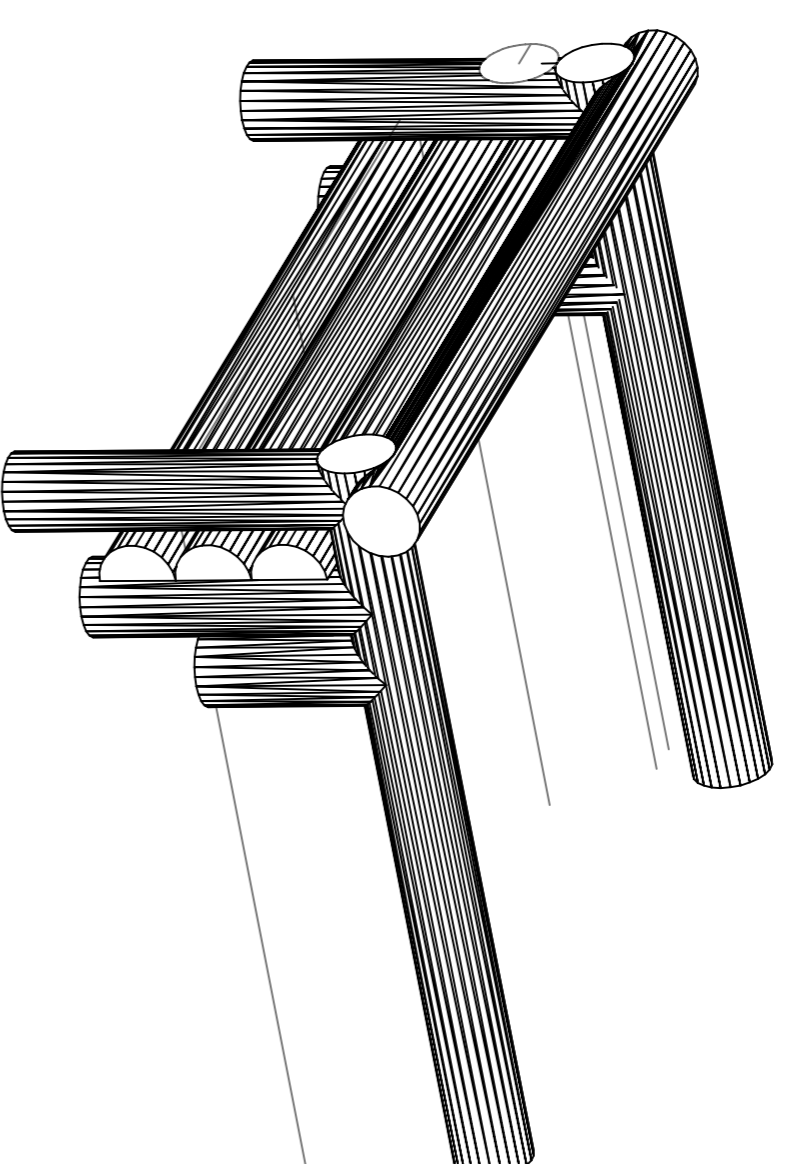
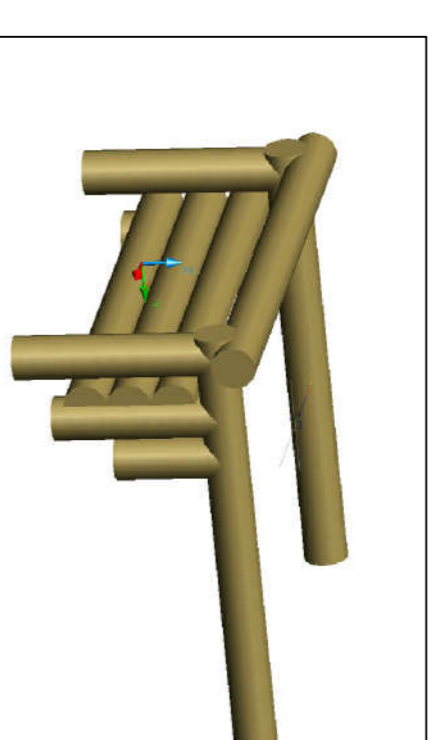
**DETALLES DE ESTRUCTURAS EMBARCADERO "B"** SIN ESCALA

ESTRUCTURA DE CAÑOS Y MEDIOS CAÑOS DIÁMETRO 1200mm Y 1/2" DE ESPESOR UNIDOS POR SOLDADURA. LAS DIMENSIONES APROXIMADAS EN PLANTA SON DE 12m X 12m. EL RELLENO DE ROCA ESTA PARCIALMENTE ESTABILIZADO CON HORMIGÓN.
