# **ESTUDIO Y PROPUESTA DE RECUPERACIÓN Y USOS DEL TERRENO “ISLA DE GASPAR”**

## **Entregable N°1: Informe preliminar**

El presente informe corresponde al entregable N°1 “Informe de Diagnóstico Preliminar que incluye los resultados de estudios geofísicos, hidrológicos, planialtimétricos y análisis de contaminantes presentes”.

**Julio de 2017**

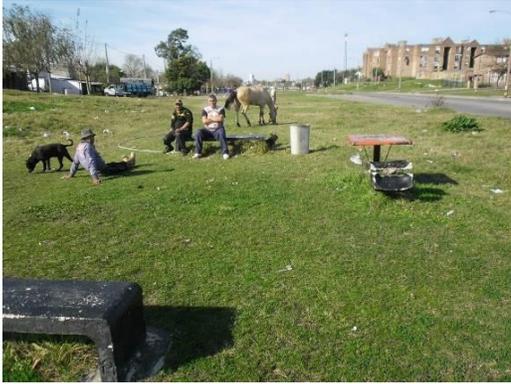
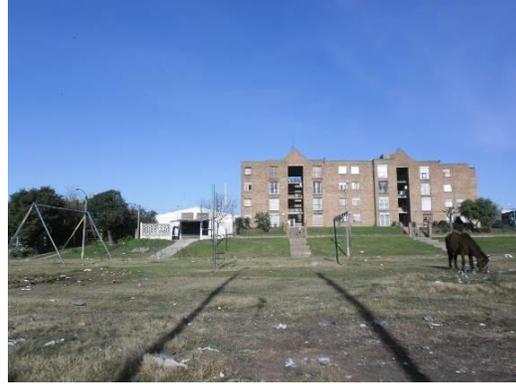
En las siguientes imágenes se muestran los espacios públicos ubicados en Larravide, entorno inmediato del área de estudio. Se puede observar que sólo se encuentran las estructuras y algún equipamiento. Estas áreas también son utilizadas para el pastoreo de los equinos y para el descarte de residuos.

Izq.: Cantero central Larravide;

Der.: Espacio ubicado en Larravide y Azara

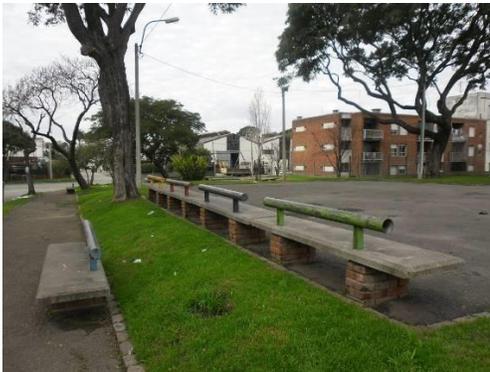
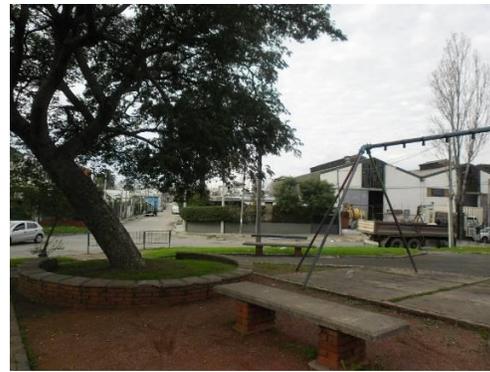
Placita ubicada en Aispurua y Ricaldoni

Las siguientes imágenes son de la placita ubicada en Aispurua y Ricaldoni. Este espacio conserva las principales estructuras y el equipamiento que no se ha podido vandalizar, como los bancos de hormigón y caños metálicos. De las canchas deportivas y los juegos infantiles sólo quedan las principales estructuras.

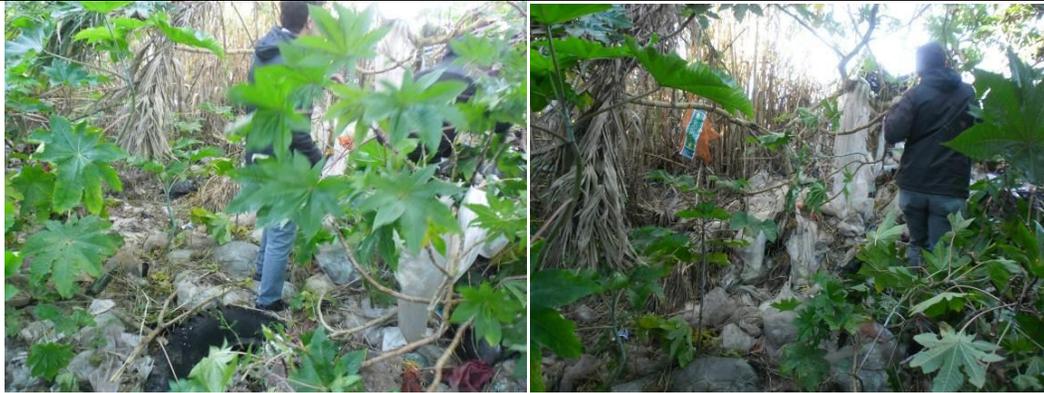
Basurales endémicos

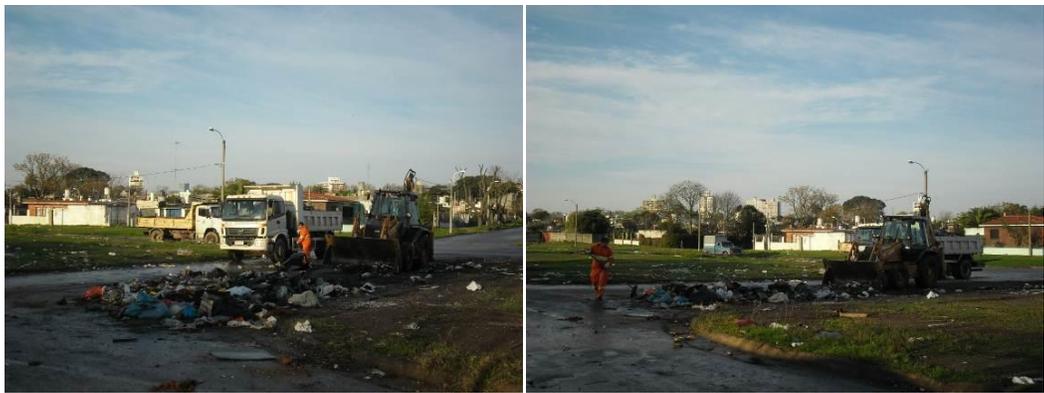
Basurales transitorios

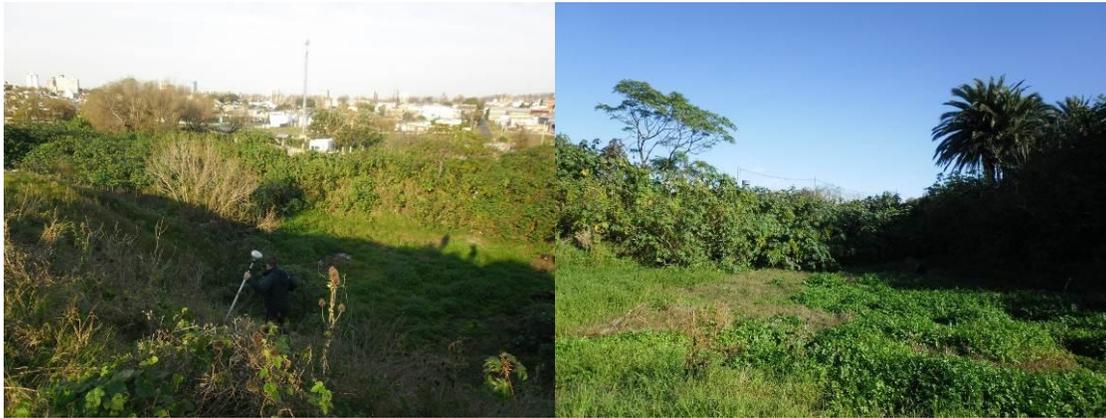
Área anegada

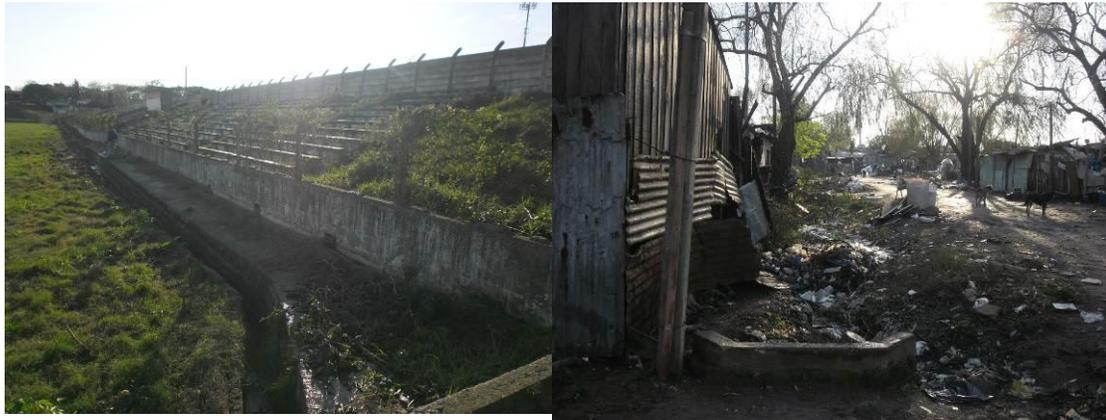
Izq. Pluviales cancha Huracán Buceo y área donde queda anegada en forma temporal; Der.: Cuneta con dirección a Larravide. Conduce pluviales y efluentes doméstico

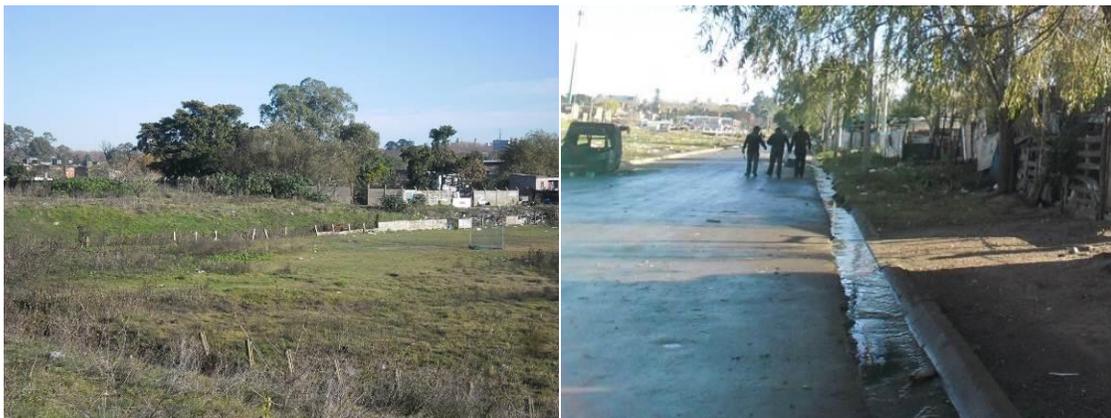
Izq. Cancha Albion anegada en forma temporal; Der.: Conducción de pluviales y efluentes domésticos

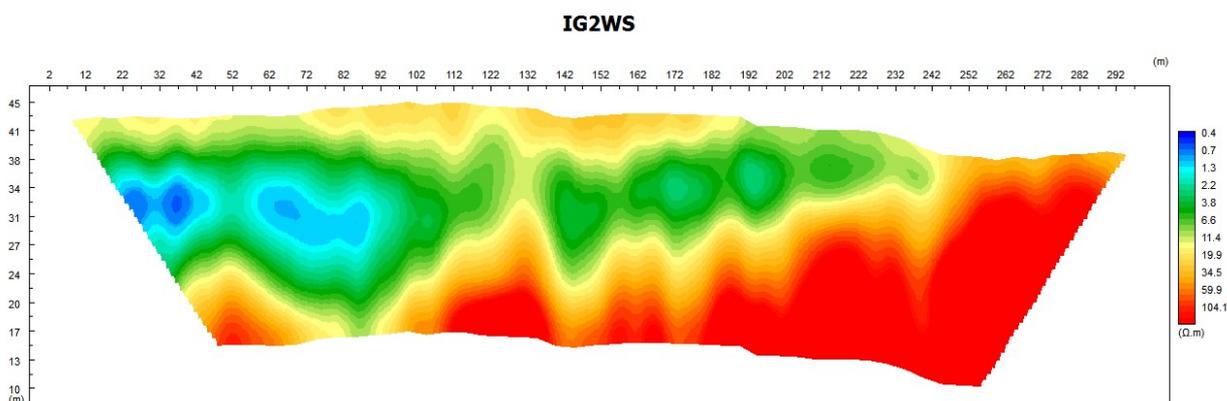
**Figura 13**

En la progresiva horizontal de 0 a 100 m existe una capa de ultra baja resistividad que se muestra de la gama de colores de azul a celeste y se extiende entre este techo y una área superficial mas compacta. En tonos verdes se muestra el relleno de resistividad muy baja a baja.

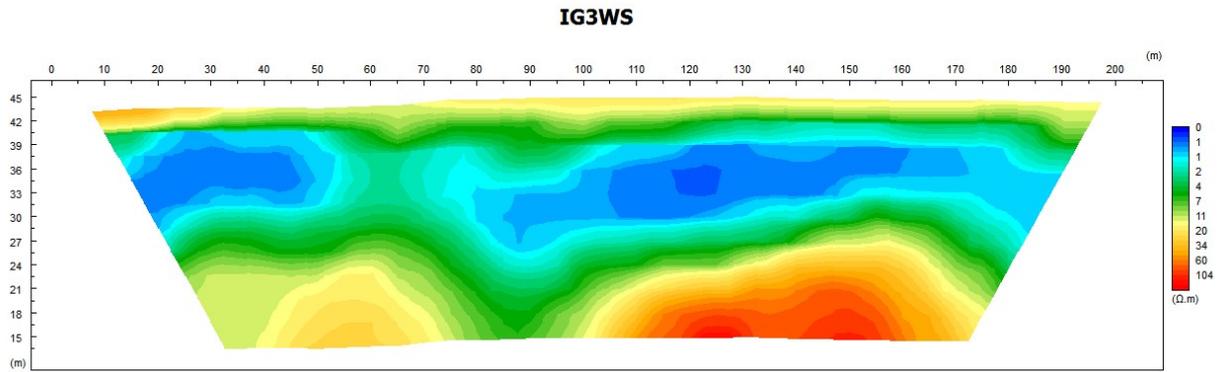
**Figura 14**

La TE IG3WS llega a detectar el techo de la cantera a profundidades por debajo de 20-25 metros, habiendo un relleno de muy bajas resistividades en casi todo el perfil que se muestra en tonos de azul y celeste, con unos 5 m superficiales más compactados que se observan en la gama de tonos de amarillo a verde.

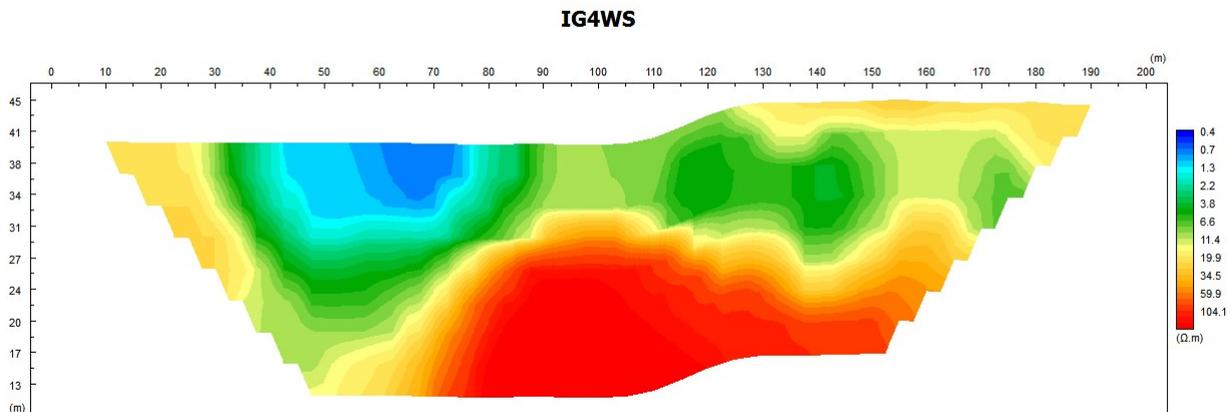
**Figura 15**

En esta TE se aprecia el techo de la cantera a partir de los 12-14 m de profundidad en el centro del registro y se profundiza entre las Progresivas 30 y 80 m. Existe relleno a lo largo del perfil y próximo a la superficie, entre las progresivas 30 y 90 m, existe una anomalía de baja resistividad que se muestra en tonos de azul al celeste. Entre las progresivas 130 a 200 hay entre 2 y 5 m de espesor rellenos compactados que se muestran en la gama de los tonos amarillos.

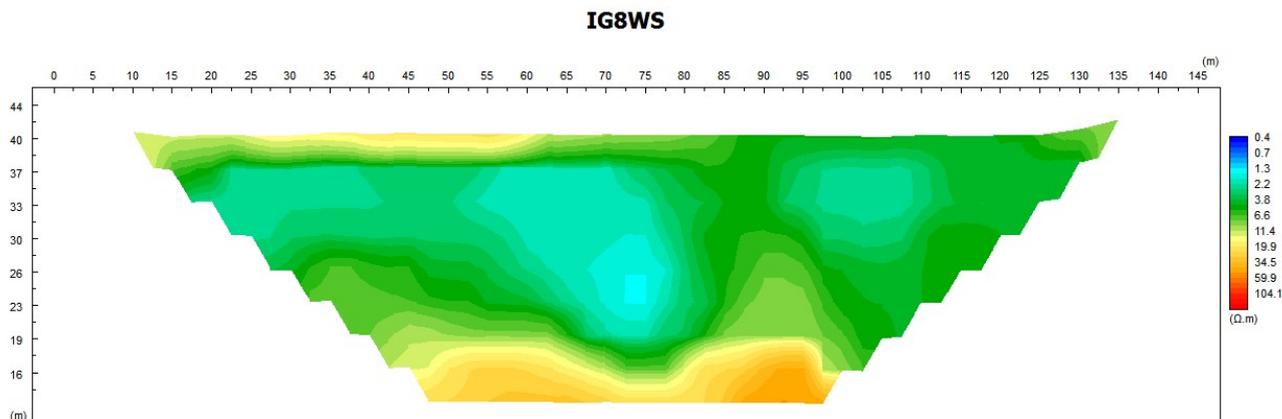
**Figura 19**

El resultado de la interpretación de esta TE nos muestra valores inferiores de resistividad de la roca a los obtenidos en las anteriores TE. Esto podría corresponderse con un techo de cantera más alterado y con la presencia de líquidos intersticiales de muy baja resistividad. Las capas de colores celestes a verdes que se evidencian en todo el perfil corroboran lo antedicho. Existe una anomalía de muy baja resistividad en la progresiva 73m a  $H=25$  metros, que produce una pequeña depresión en el techo de roca, probablemente por infiltración de líquidos de alta conductividad.
