ESTUDIO Y PROPUESTA DE RECUPERACIÓN Y USOS DEL TERRENO “ISLA DE GASPAR”

Entregable N°3: Informe Final

El presente informe corresponde al entregable N°3 (Informe Final) “Propuestas de remediación y zonificación del predio, plan de seguimiento e indicadores”.

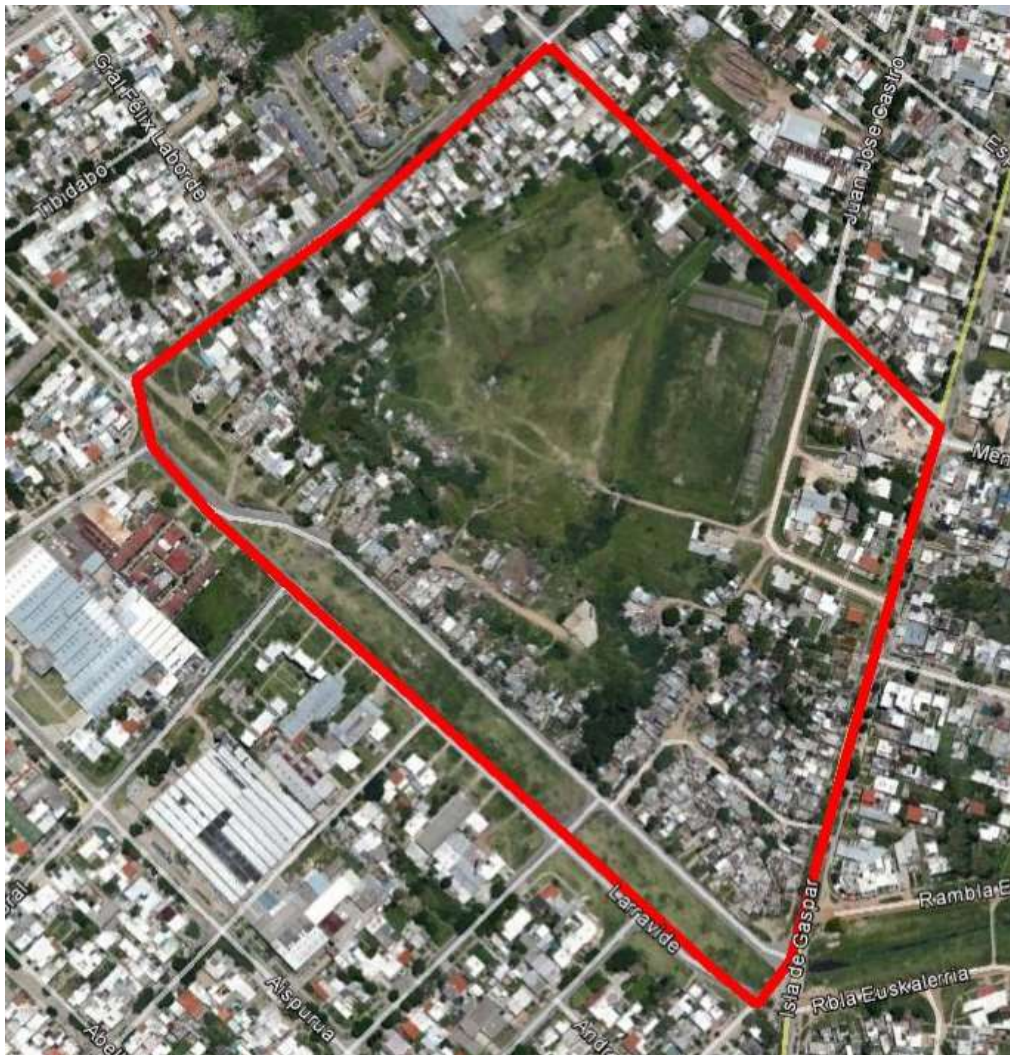
Figura 1: Zona de actuación

Este informe presenta el análisis de la información obtenida en los estudios realizados en el terreno de Isla de Gaspar, las conclusiones y recomendaciones de uso. Se incluyen propuestas de remediación y zonificación del predio. El área de estudio, es un predio de 12 Hás. ubicado entre las calles Isla de Gaspar, Larravide y Azara.

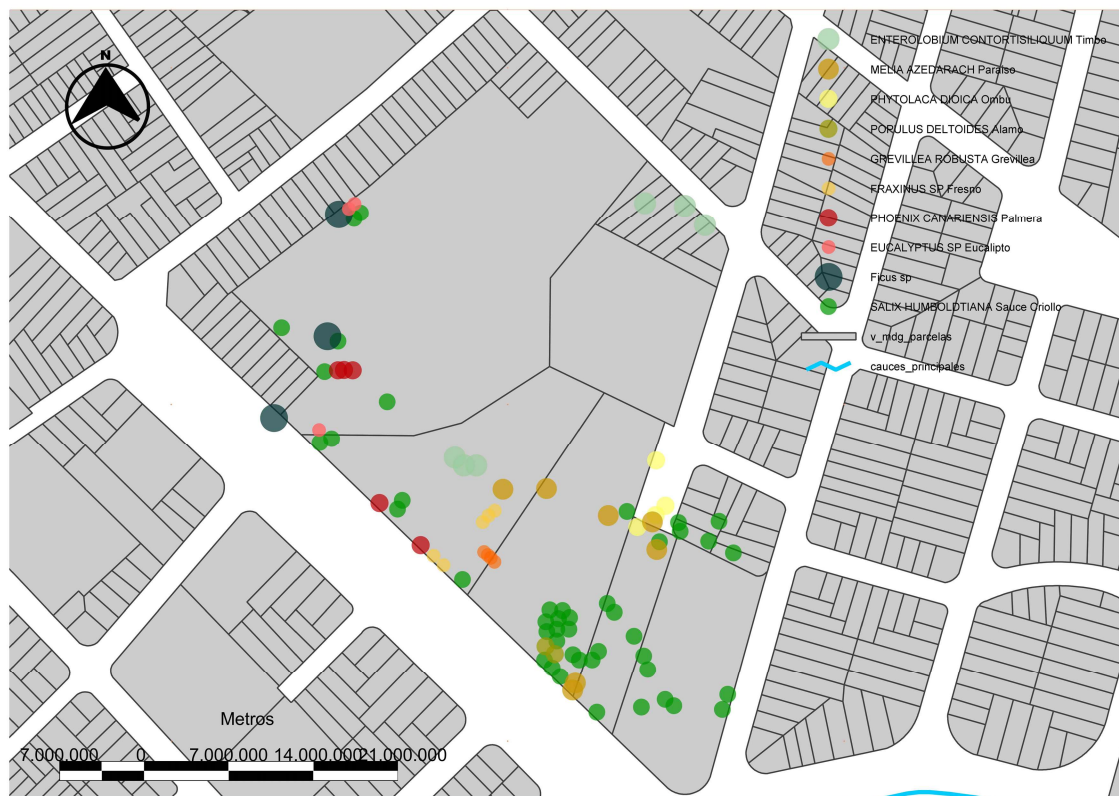
Figura 3: Árboles notables y otros valores ambientales

La especie que se encuentra en mayor abundancia es *Salix humboldtiana* (Sauce criollo) y la especie más destacable por su tamaño es *Ficus sp.* se destacan unos individuos de la especie *Phoenix canariensis* (Palmera), así como *Phytolacca dioica* (Ombú) y *Enterolobium contortisiliquum* (Timbó).

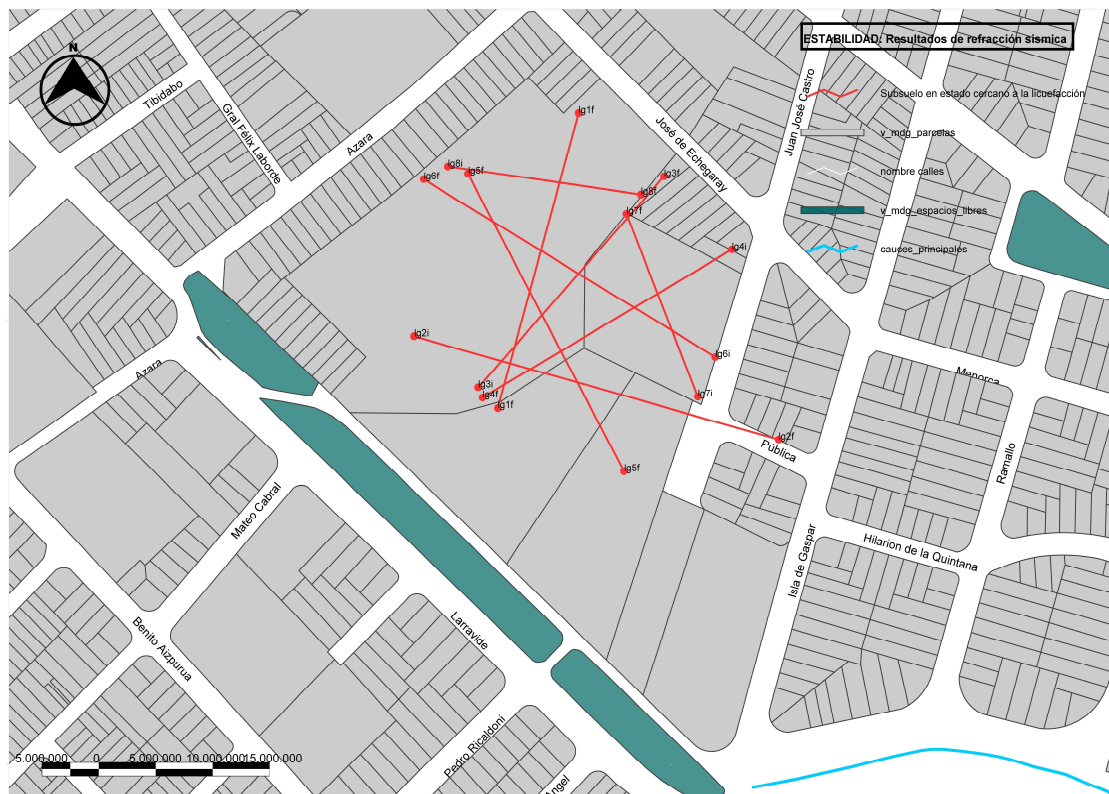
La configuración Wenner Schlumberger 2 fue la que dio mejores resultados, por lo tanto fue la que se utilizó en todas las mediciones. Se identificaron las zonas de las canteras con rellenos y el techo de roca.

Figura 6: estudios de tomografía eléctrica

En la mayoría de las TE se detectaron capas que evidencian una alta contaminación. La falta de respuesta en el estudio de refracción sísmica, evidencia un subsuelo en estado cercano a la licuefacción, (se comporta casi como un líquido).

Hay pozos que describen lodos negros producto de descomposición de materia orgánica. Se encontraron algunas capas de resistividad bajísima que coinciden con esa realidad.

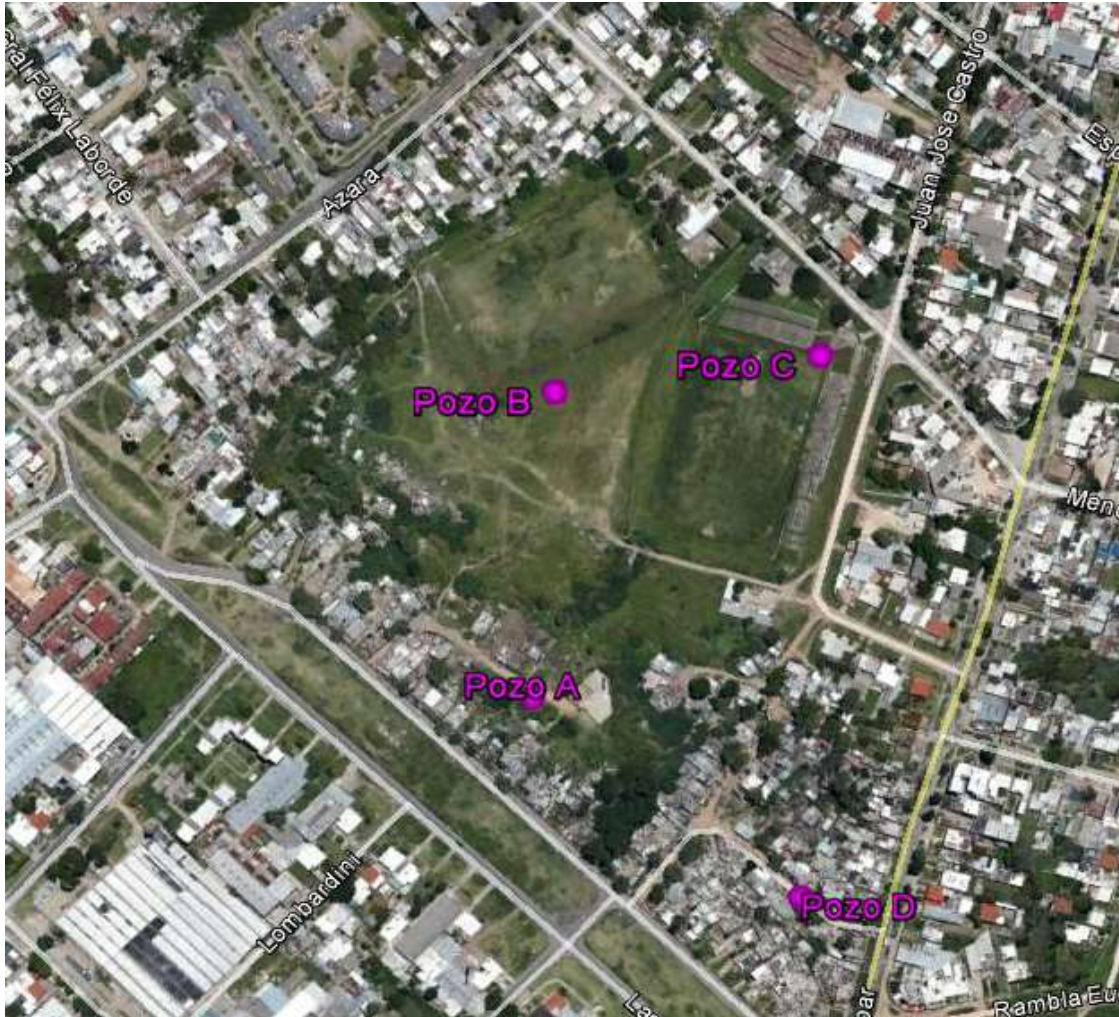
Posteriormente, a los efectos de determinar y confirmar la conformación del subsuelo y la napa freática, se realizaron 4 perforaciones complementarias en el predio. Se pudo comprobar presencia de gas metano en la perforación B.

Figura 7: perforaciones complementarias

La determinación de los perfiles permitió confirmar y establecer la conformación de las canteras originales que fueron rellenas con el material de descarte y su uso como vertederos de residuos.

Los rellenos han madurado y se han convertido en lodos con alto contenido de materia orgánica y agua. También existe gas metano en el subsuelo.

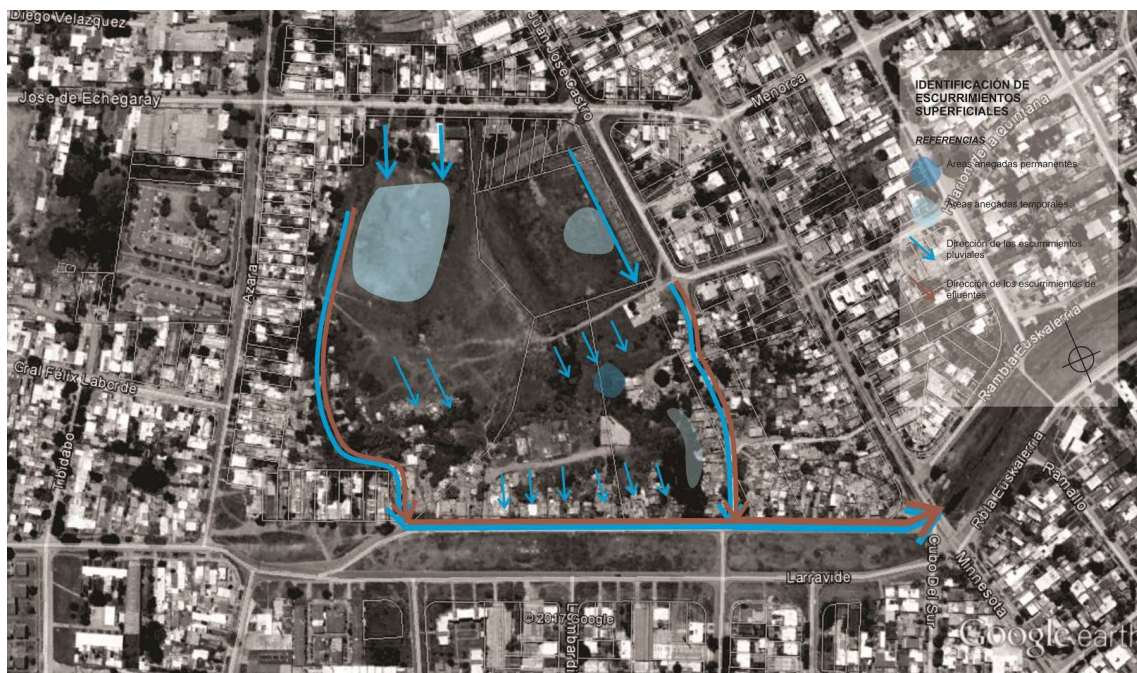
La hidrografía del predio no presenta cursos de agua. En la zona baja se identifica una depresión del terreno donde el agua tendería a acumularse por ser un sector relativamente bajo y sin vías de salida, propiciando el confinamiento, que en los estudios antecedentes se identifica como "Bañado":

Figura 9: hidrología general del predio

Se estima que la depresión posee 1.000m² de superficie y profundidad máxima de 1,50m. A priori no se percibe como una zona compleja en relación a su drenaje pluvial. A partir de la interpretación cromática y de curvas de nivel del modelo de terreno, se puede zonificar el predio en regiones diferenciadas por su patrón de escurrimiento.

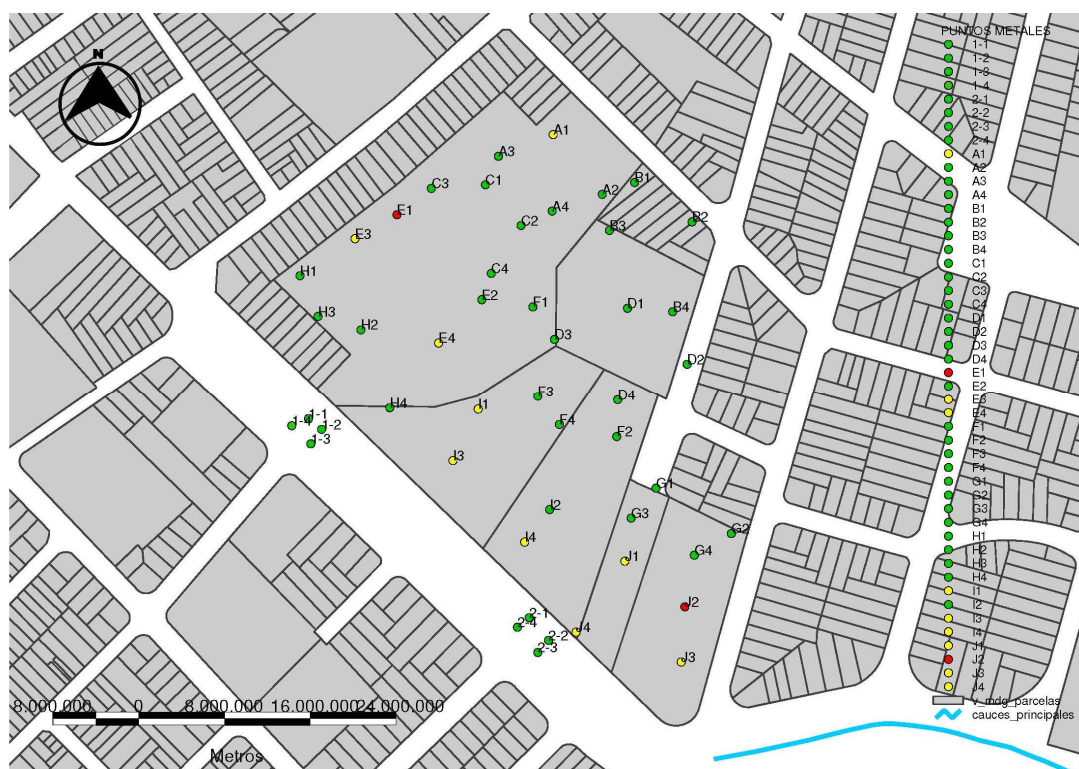
Teniendo en cuenta los usos históricos del suelo (vertedero de residuos) y algunas de las actividades presentes (quema de cables), además de los estudios analíticos ya realizados en el predio (antecedentes), se buscaron aquellos contaminantes que pueden estar presentes en la actualidad: Pb, Cd, Cu, Zn, Cr, Hg, hidrocarburos totales de petróleo (TPH), fracción diesel y gasolina de los hidrocarburos (GRO-DRO), hidrocarburos aromáticos polícíclicos (PAHs), compuestos fenólicos discriminados (incluyendo pentaclorofenol), compuestos orgánicos clorados:

Figura 11: Presencia de metales pesados en el suelo

- Todos los valores de compuestos orgánicos se encuentran por debajo de la norma.
- No se encontró presencia de Hg en las muestras realizadas en superficie y en los pozos realizados.
- Se encontraron valores altos (**rojo**) de plomo, cobre y cromo en el punto E1 y de cobre en el punto J2.
- Se encontraron valores intermedios (**amarillo**) de plomo, cobre, zinc, cadmio y cromo en el punto A1, E1, E3, E4, J1, J2, J3 y J4

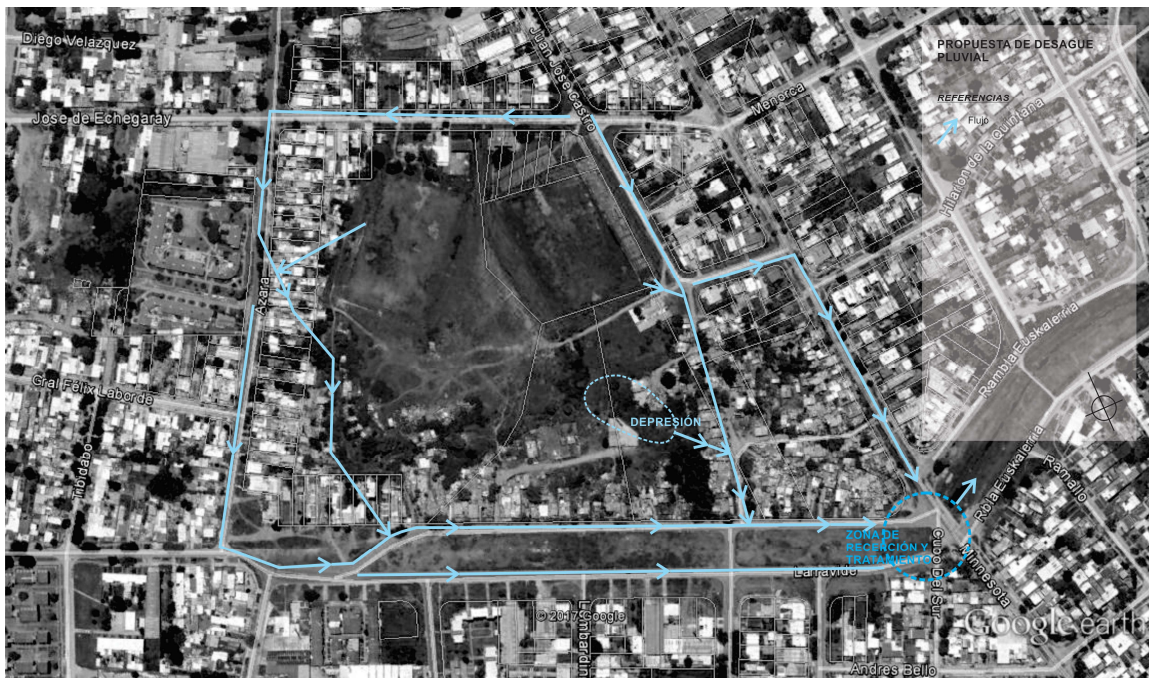
También deberán implementarse vías de drenaje a la zona de "Bañado". Se propone la recolección de las aguas en el vértice sur del predio, en la intersección de las calles Larravide e Isla de Gaspar, hacia donde escurren de forma natural el 70% de las aguas superficiales del predio. Este sector también posee la ventaja de situarse inmediato al arroyo Malvín, pudiendo ser ese curso el receptor de las aguas. La topografía del terreno posibilita el vertido hacia el arroyo por gravedad.

Figura 12: propuesta de canalización de pluviales

Se considera propicia la acumulación de los escurrimientos en el vértice sur del predio por tratarse de la zona más baja del terreno y hacia donde escurren gran parte de las aguas (el 70% del área total). Este sector también posee la ventaja de situarse inmediato al arroyo Malvín, pudiendo ser ese curso el receptor de las aguas, siempre y cuando las mismas fueran de calidad apta para verter a corriente de agua.

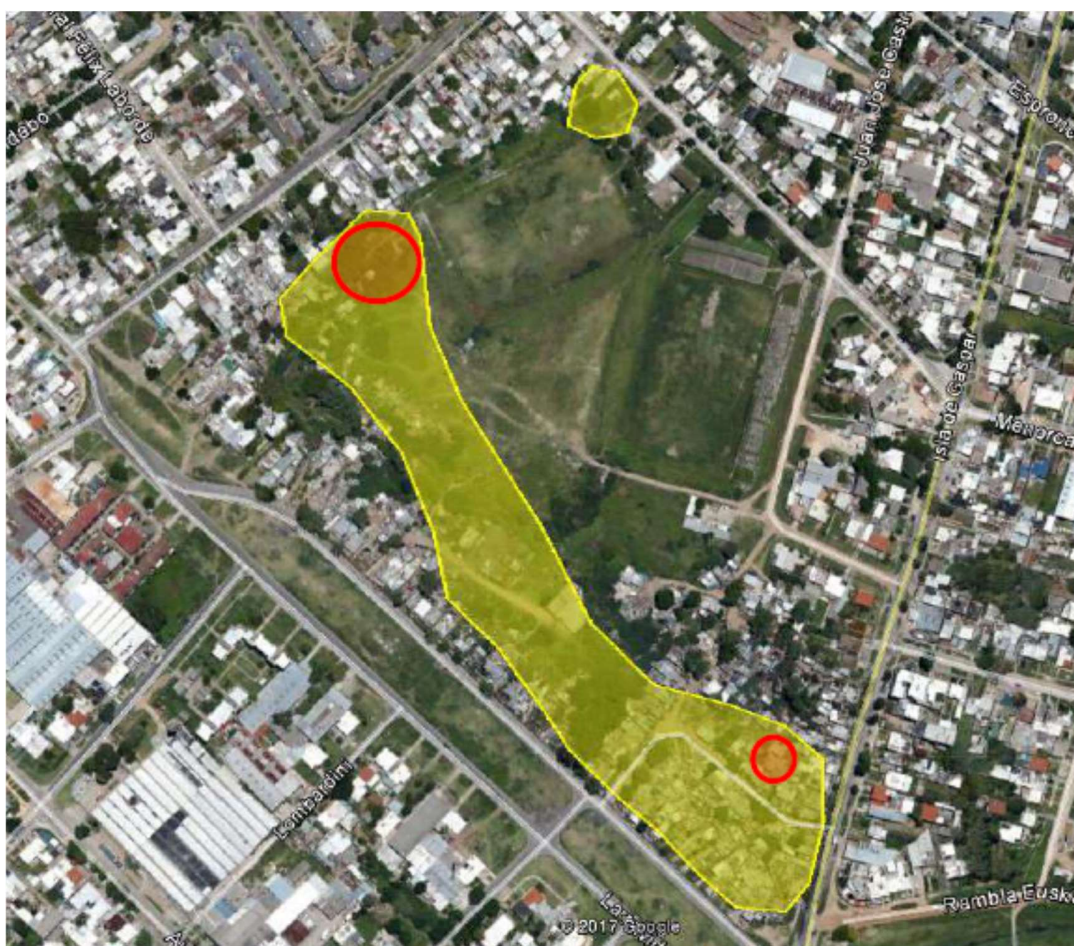
Figura 13: Mapa de riesgos (contaminación del suelo por metales pesados)

Para lograr una inmovilización significativa de los metales pesados presentes Pb, Cr, Cu (zona roja), se propone una enmienda con estabilizantes. (encalado, carbón vegetal y apatita natural)

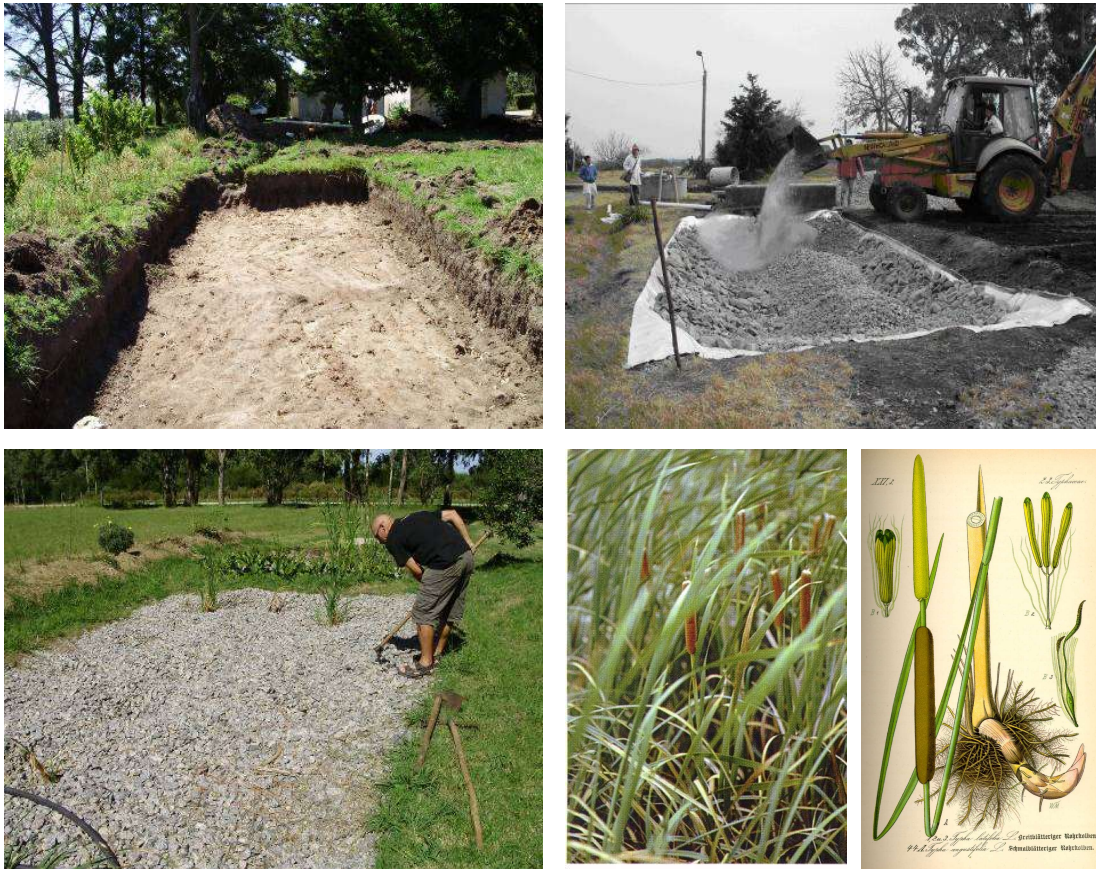
En el lecho de piedra se sembrarán las plantas emergentes (de 2 a 4 / m^2) y se comenzará a hacer circular el efluente. El efluente depurado tendrá calidad para ser almacenado y reusado en riego de jardines o vertido a curso de agua.

Figura 15: Construcción de un sistema natural SFS

Para este tipo de Sistemas (SFS) el diseño se sustenta en la estimación del área superficial necesaria para el canal.

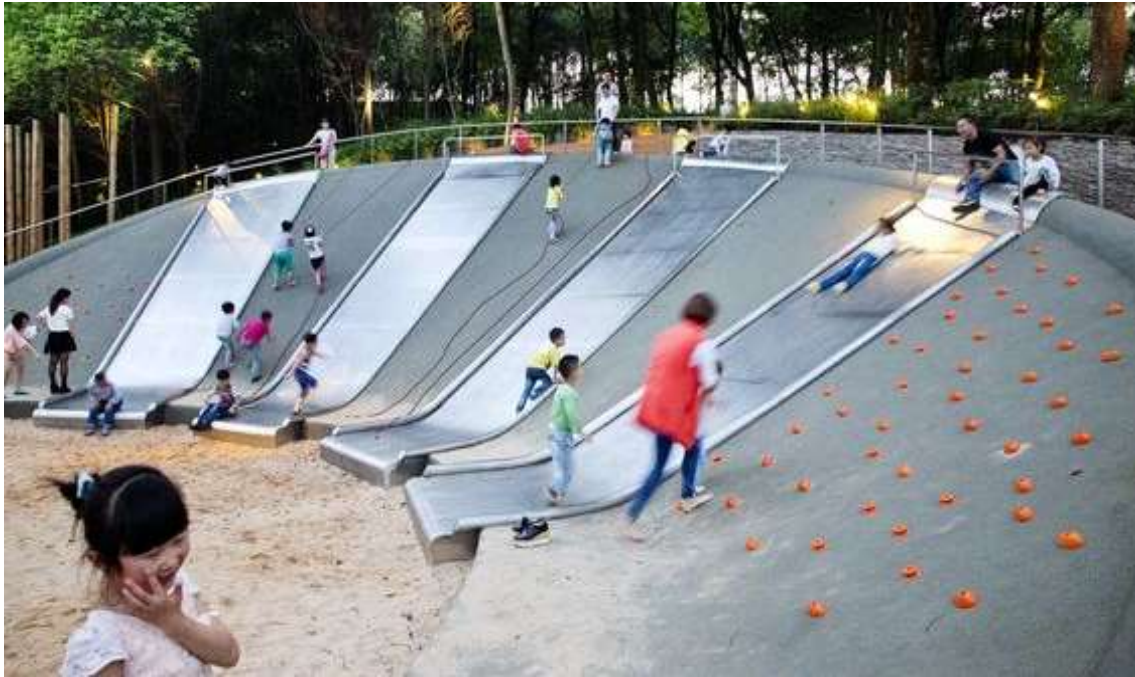
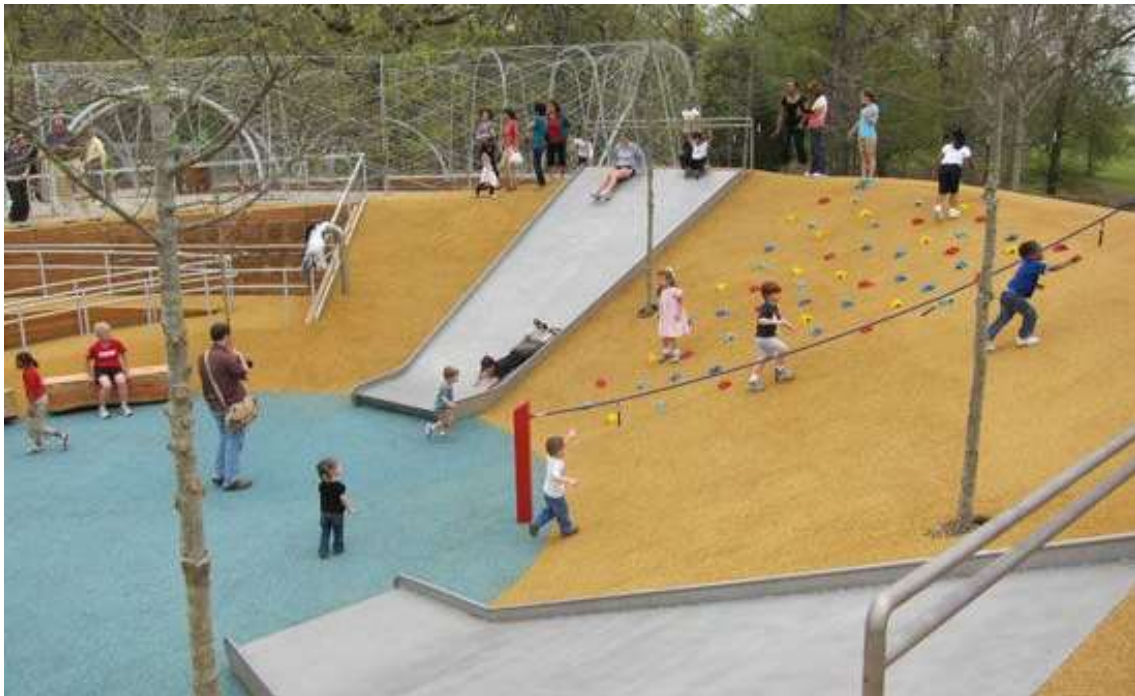
ÁREA DE JUEGOS

El área de juegos se define para niños y adolescentes. Se ubica en el área intermedia del terreno, aprovechando el desnivel, para generar rampas o paredes para trepar, complementando con otros equipamientos como hamacas, subibajas y pista de skate.

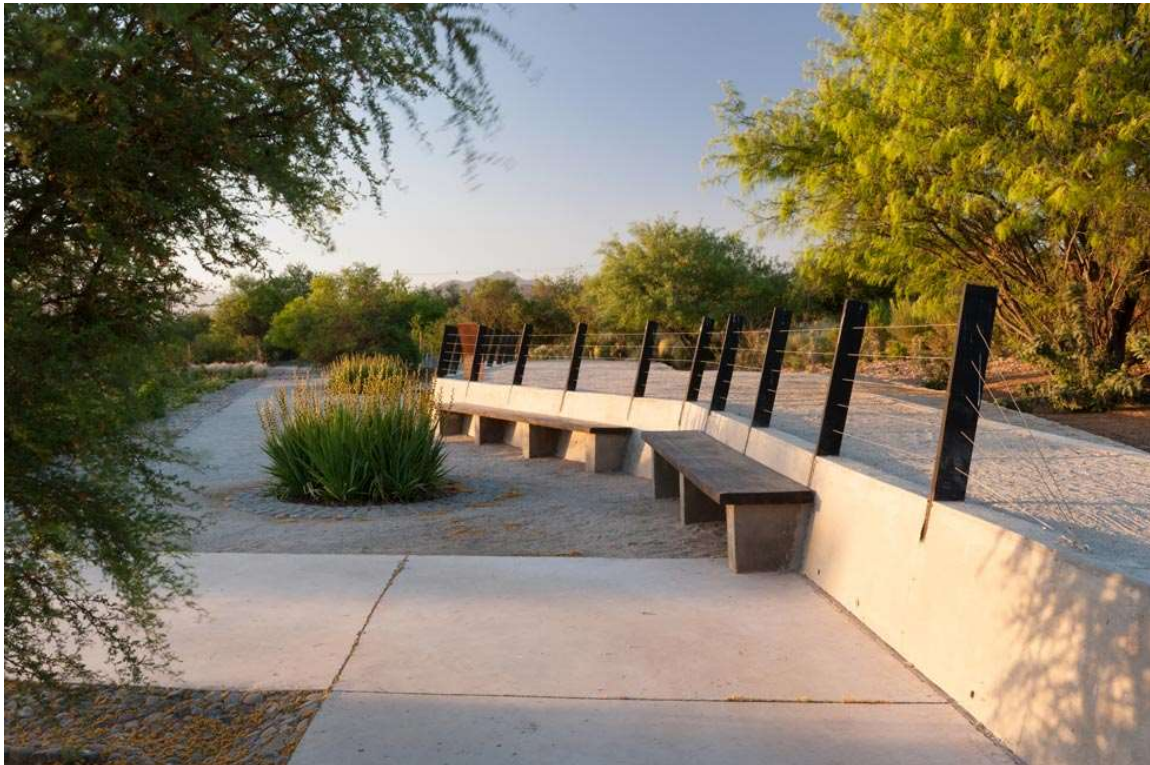
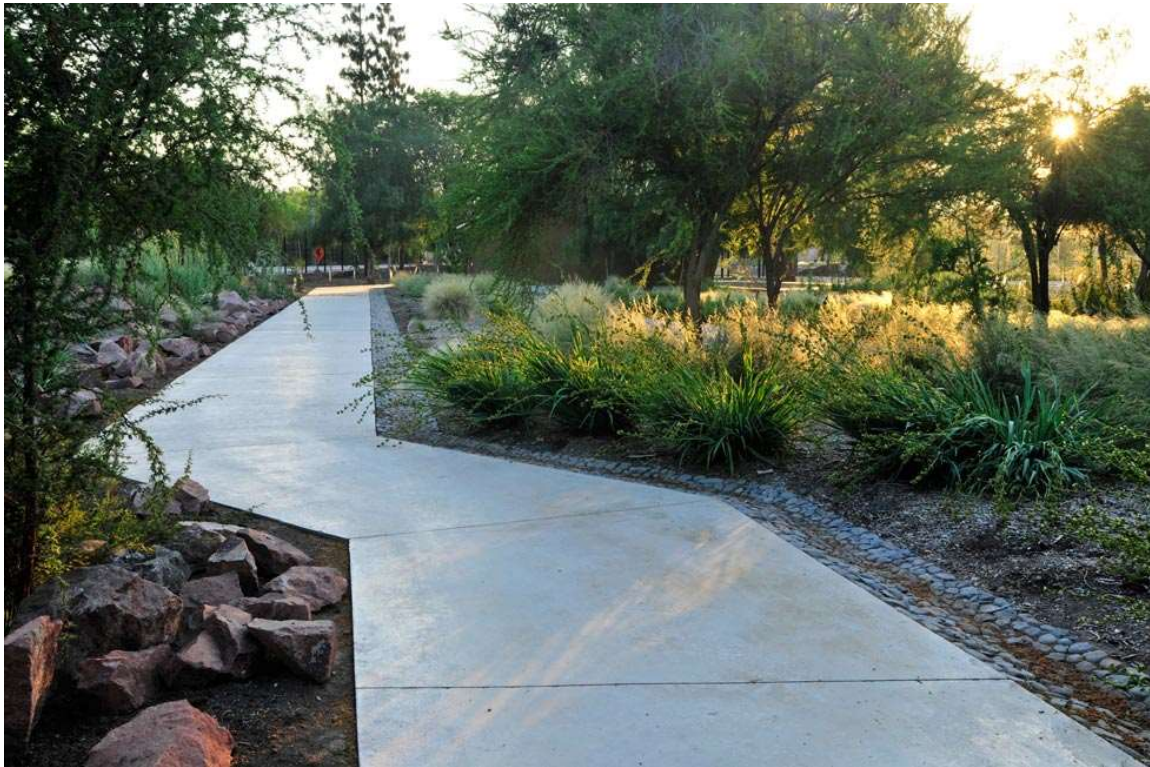
ÁREAS DE DESCANSO

Ubicada en el área baja del terreno, a continuación de los juegos, para que los adultos puedan descansar sin dejar de observar a los niños, y áreas de descanso más alejadas de los juegos, para aquellos que visiten el parque sin niños.

Con respecto a las especies vegetales, se recomienda el uso de especies nativas y en caso de utilizar especies exóticas, que no sean de comportamiento invasor.

La utilización de especies nativas tiene como beneficio el bajo mantenimiento y la incorporación de fauna (en particular de aves).

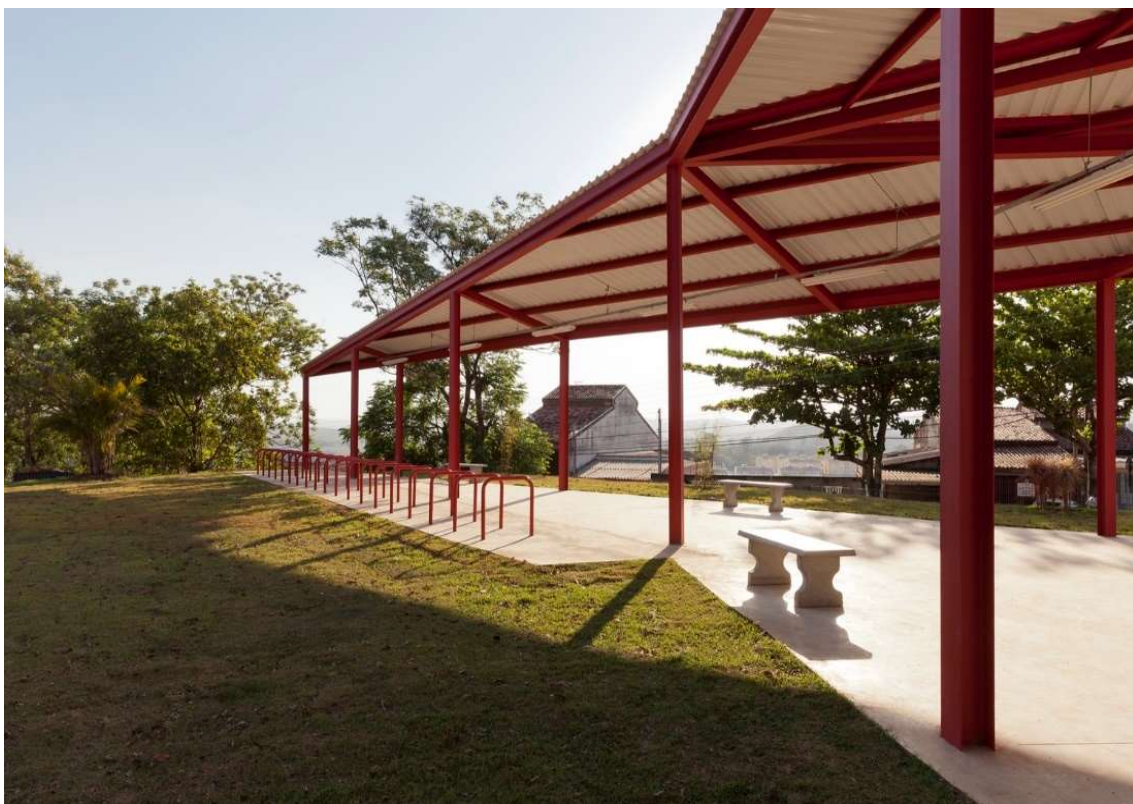
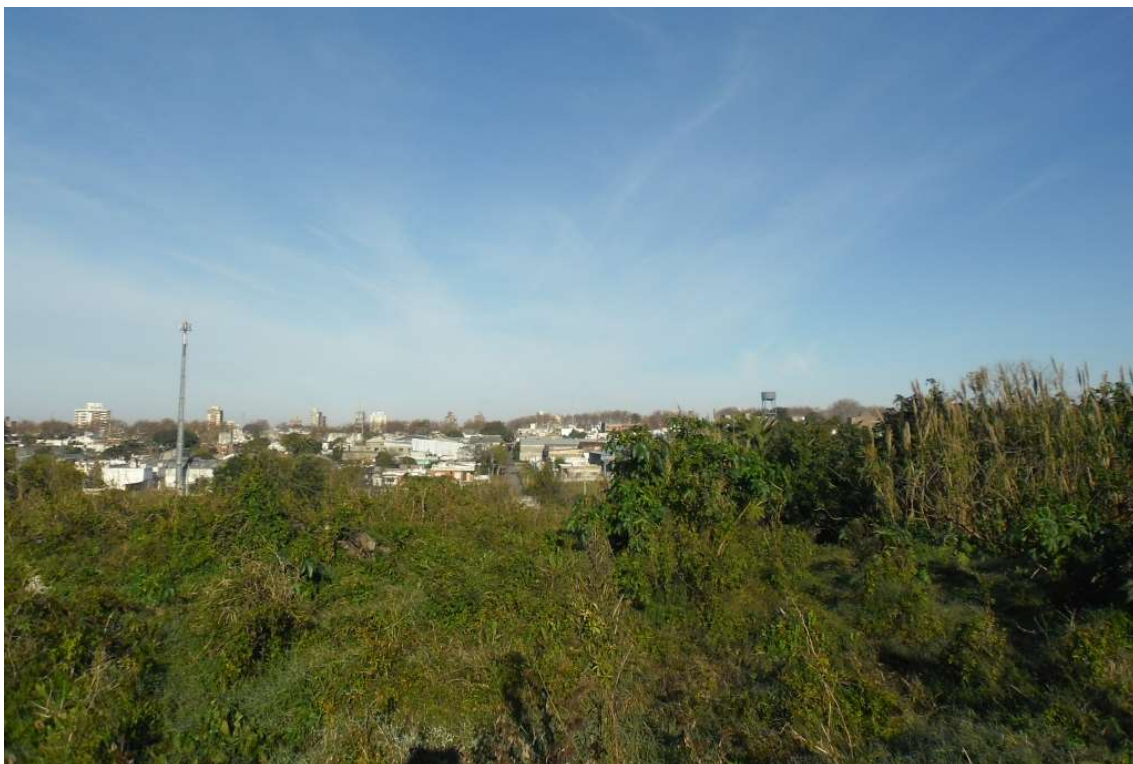
Área eje de distribución y conexión de las distintas áreas del parque.

Es un Área donde también se pone en valor las amplias visuales del Parque y del barrio, generando áreas de descanso para su contemplación:

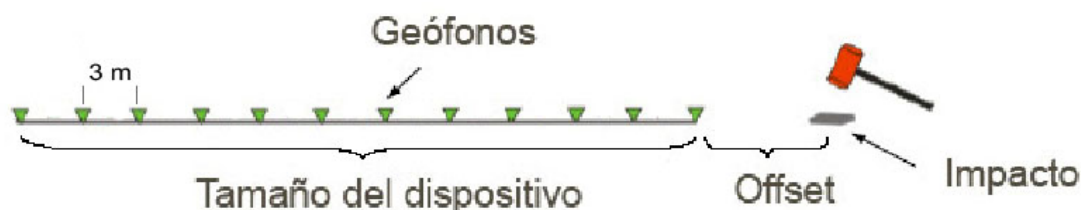
En todos los perfiles se aplicaron técnicas activas y pasivas a los efectos de asegurar la recepción de un gran espectro de ondas superficiales.

Dispositivo típico utilizado

Existen dos métodos de interpretación de los perfiles de ondas Vs y son los estudios MASW y REMI activos. Ambos persiguen el mismo objetivo y dan resultados similares. Para el método MASW y REMI activo se registran y miden los tiempos de llegada a esos receptores de los impulsos sísmicos provocados por impactos mediante una maza de 5 kg, empleando sumación (apilamiento) de señales sin llegar a saturar, con un intervalo de muestreo de 2 miliseg y la longitud del registro de 32 seg, teniéndose de este modo una amplia gama de registros para elegir los de mejor respuesta del subsuelo para ese ambiente geológico en particular.

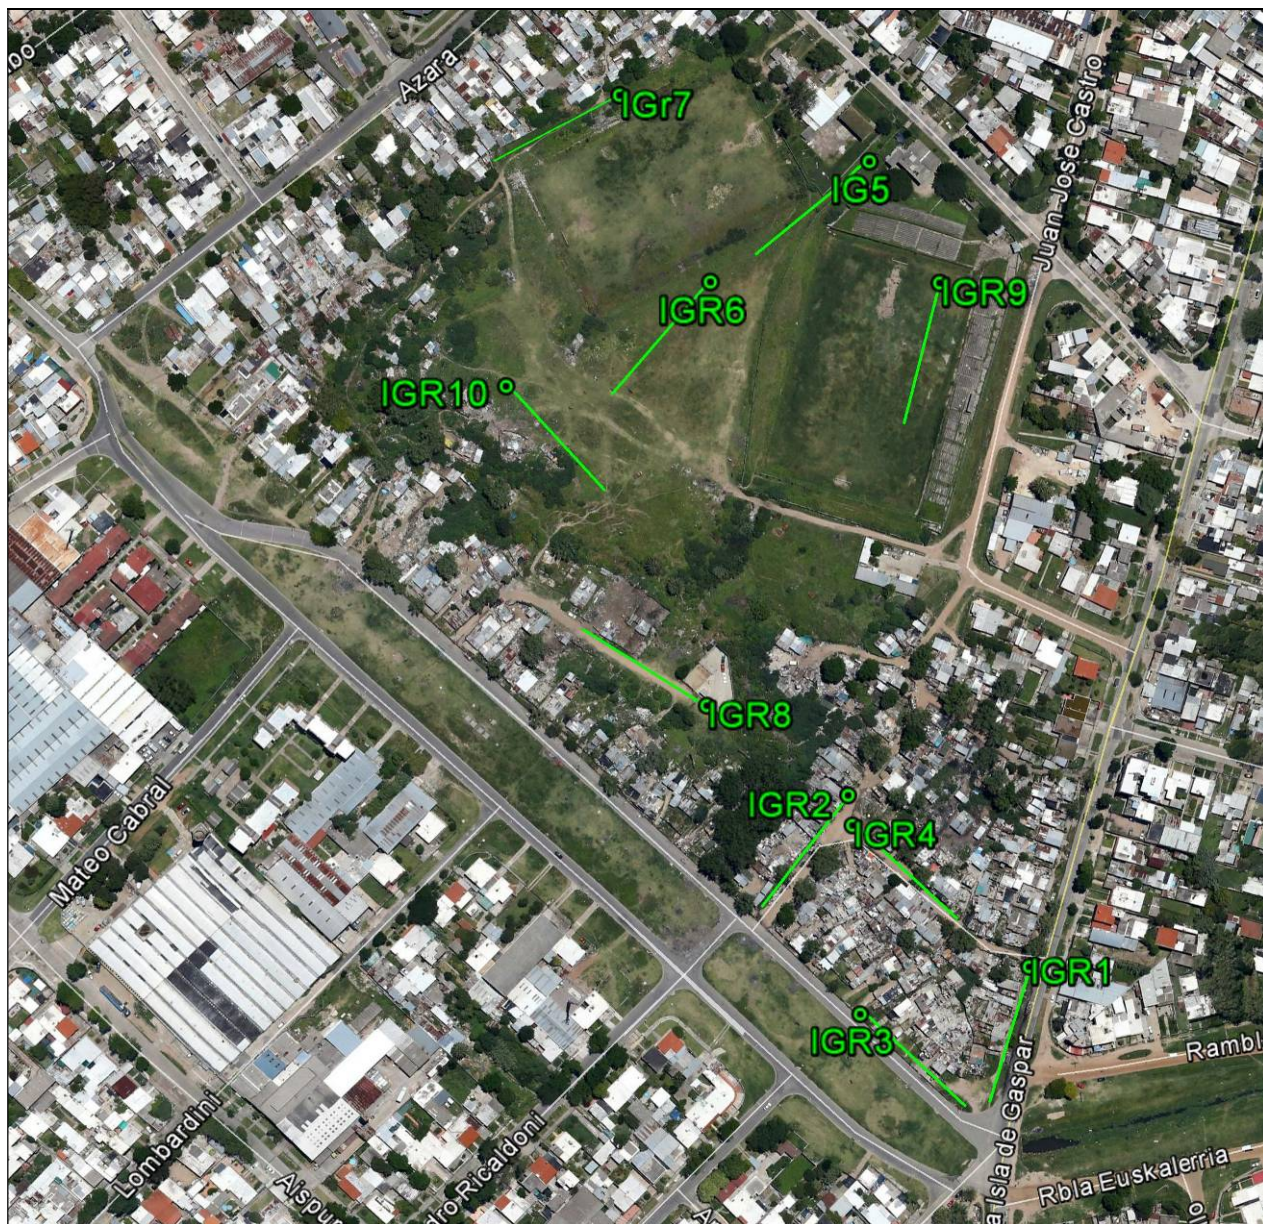
2.1.4.- Ubicación de las Líneas sísmicas de ondas Vs prospectadas

Ubicación de los registros sísmicos

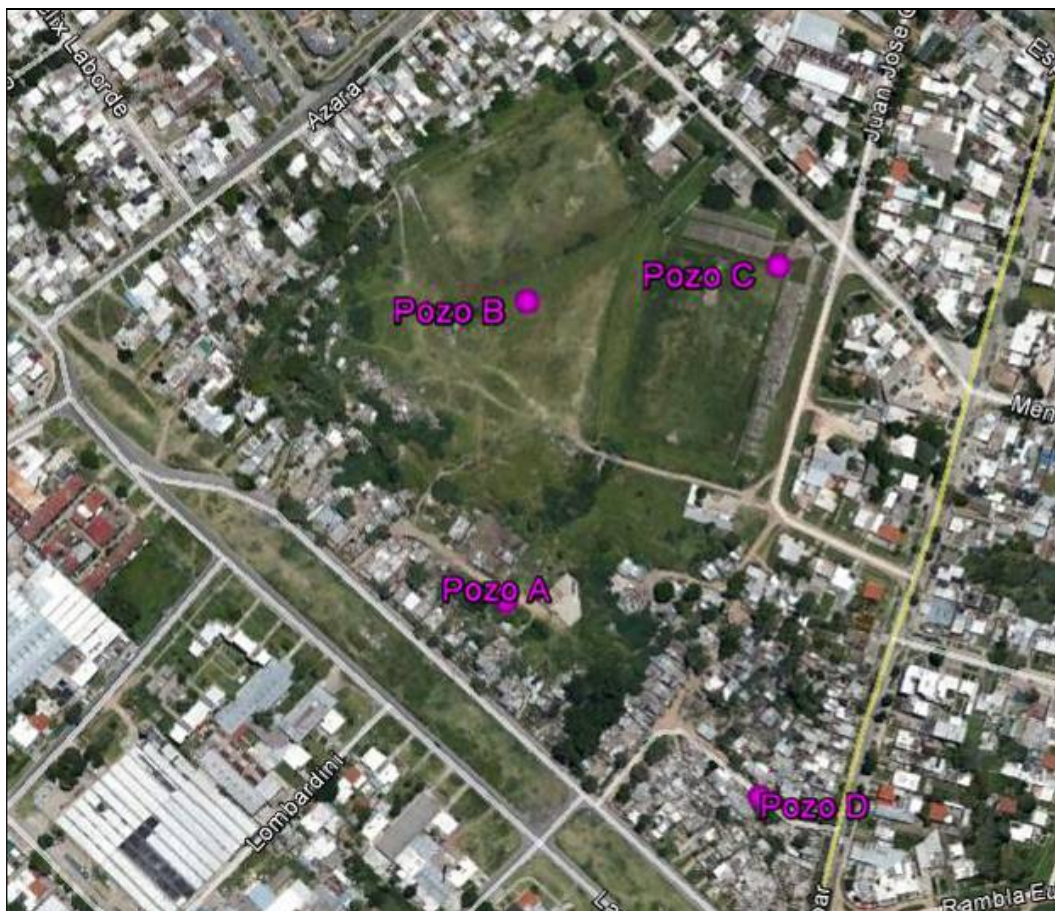
Ubicación

Las perforaciones fueron realizadas por la empresa de Perforaciones Chiappesoni mediante el método de rotación mediante la inyección de aire comprimido. Las perforaciones se realizaron en 6 pulgadas y fueron entubadas a los efectos de servir para monitoreo. La parte superior de los pozos fue cerrada a los efectos de evitar la vandalización.

Coordenaas WGS84 - UTM de los Pozos de Estudio

Pozo A	21 H 579479 6139917
Pozo B	21 H 579495 6140092
Pozo C	21 H 579634 6140103
Pozo D	21 H 579630 6139798

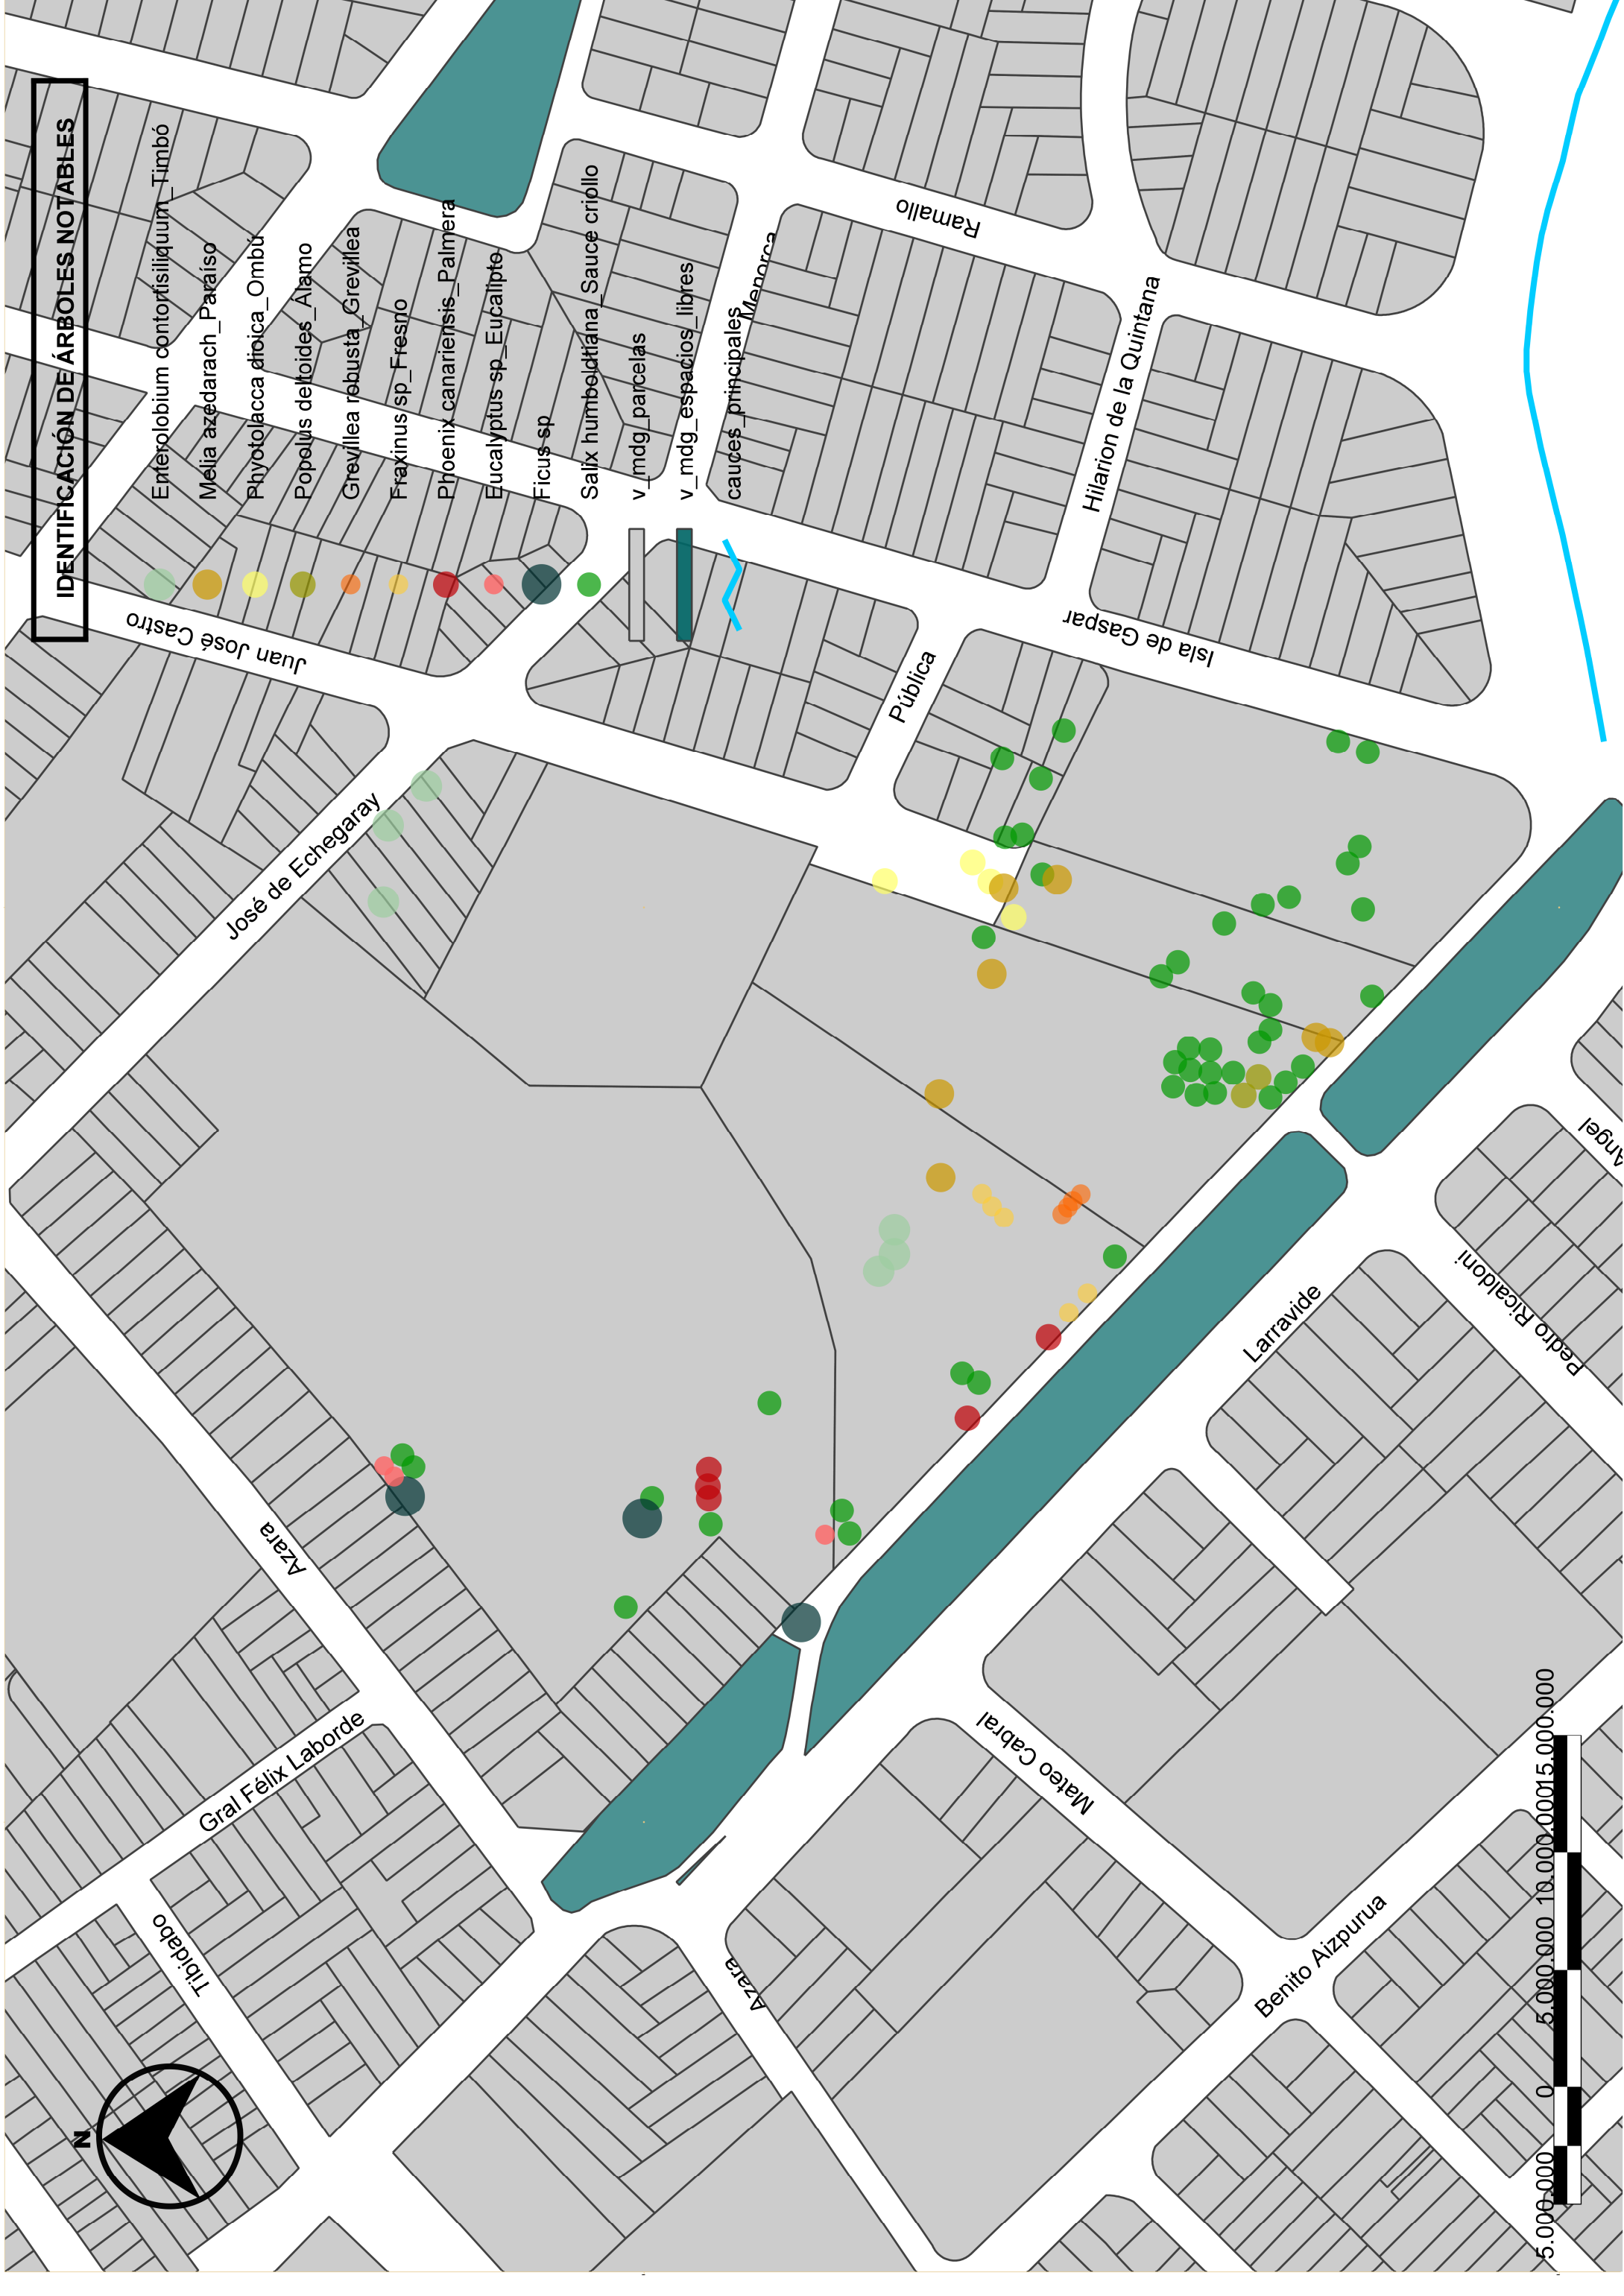
IDENTIFICACIÓN DE ÁRBOLES NOTABLES

- Enterolobium contortisiliquum_Timbó
- Melia azedarach_Paraiso
- Phytolacca dioica_Ombú
- Populus deltoides_Alamo
- Grevillea robusta_Grevillea
- Fraxinus sp_Fresno
- Phoenix canariensis_Palmera
- Eucalyptus sp_Eucalipto
- Ficus sp
- Salix humboldtiana_Sauce criollo
- v_mdg_parcelas
- v_mdg_espacios_libres
- cauces_principales
