# **ESTUDIO Y PROPUESTA DE RECUPERACIÓN Y USOS DEL TERRENO “ISLA DE GASPAR”**

## **Entregable N°1: Informe preliminar**

El presente informe corresponde al entregable N°1 “Informe de Diagnóstico Preliminar que incluye los resultados de estudios geofísicos, hidrológicos, planialtimétricos y análisis de contaminantes presentes”.

**Julio de 2017**

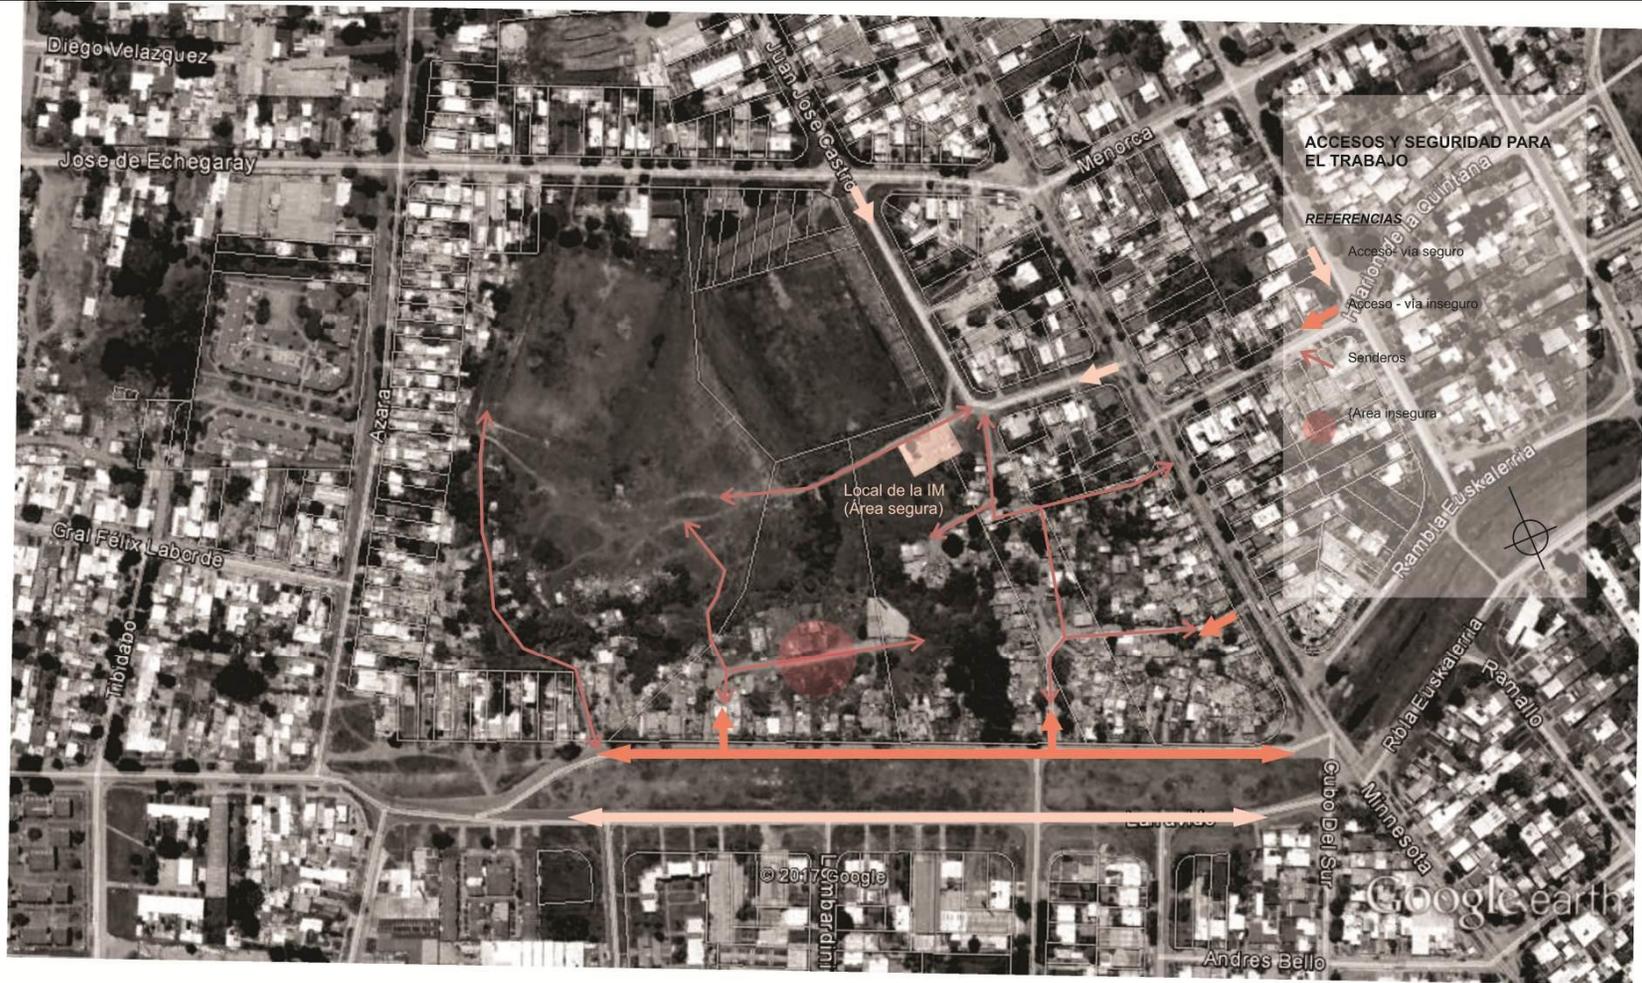
**Accesos y seguridad para el trabajo**

Los accesos más inseguros son los que se encuentran sobre Larravide. Aunque Larravide es de dos vías sólo se recomienda transitar, en los dos sentidos, por la vía al sur.

Dentro del asentamiento también existen senderos que permiten recorrer su interior. Para recorrerlos y no tener inconvenientes, se recomienda estar acompañado de un vecino respetado.

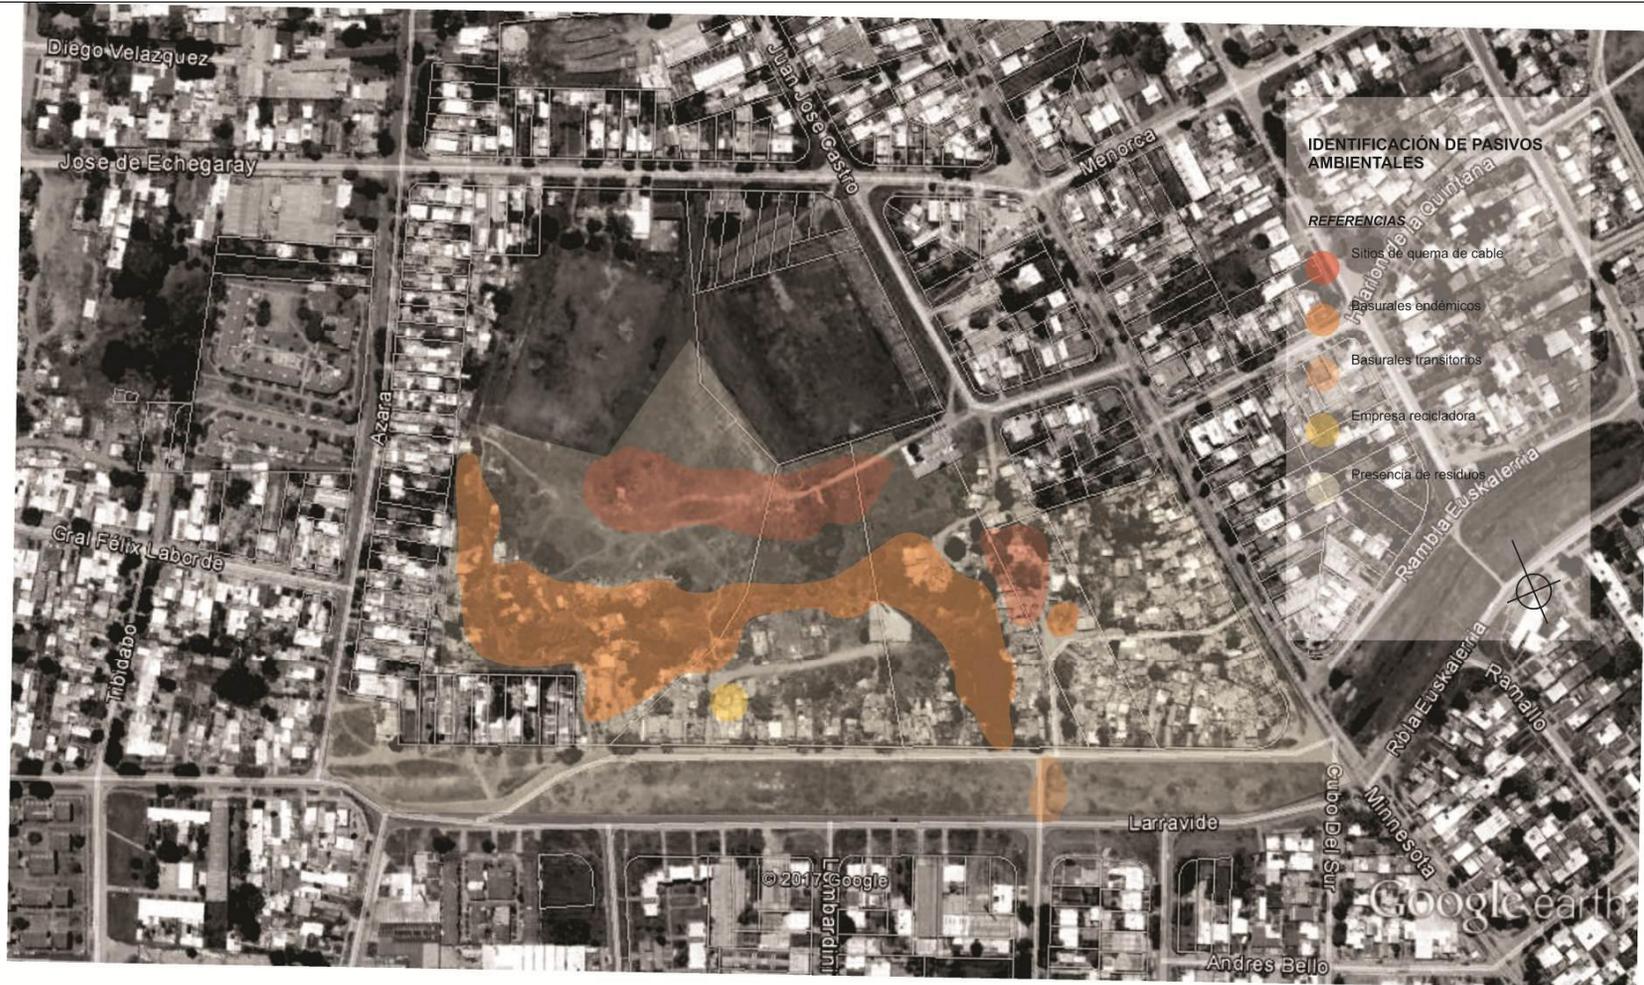
Identificación de pasivos ambientales

También existen áreas de descarte, por ser la principal actividad de la población del asentamiento, la recolección y segregación. De esta forma se generan basurales transitorios, que con frecuencia la Intendencia los limpia.

Con respecto a la quema de cable y de otros elementos, la principal área, es la zona alta, al sur de las canchas deportivas. También se identificó un área de quema de cables sobre el sendero, al sur del local de la IM.

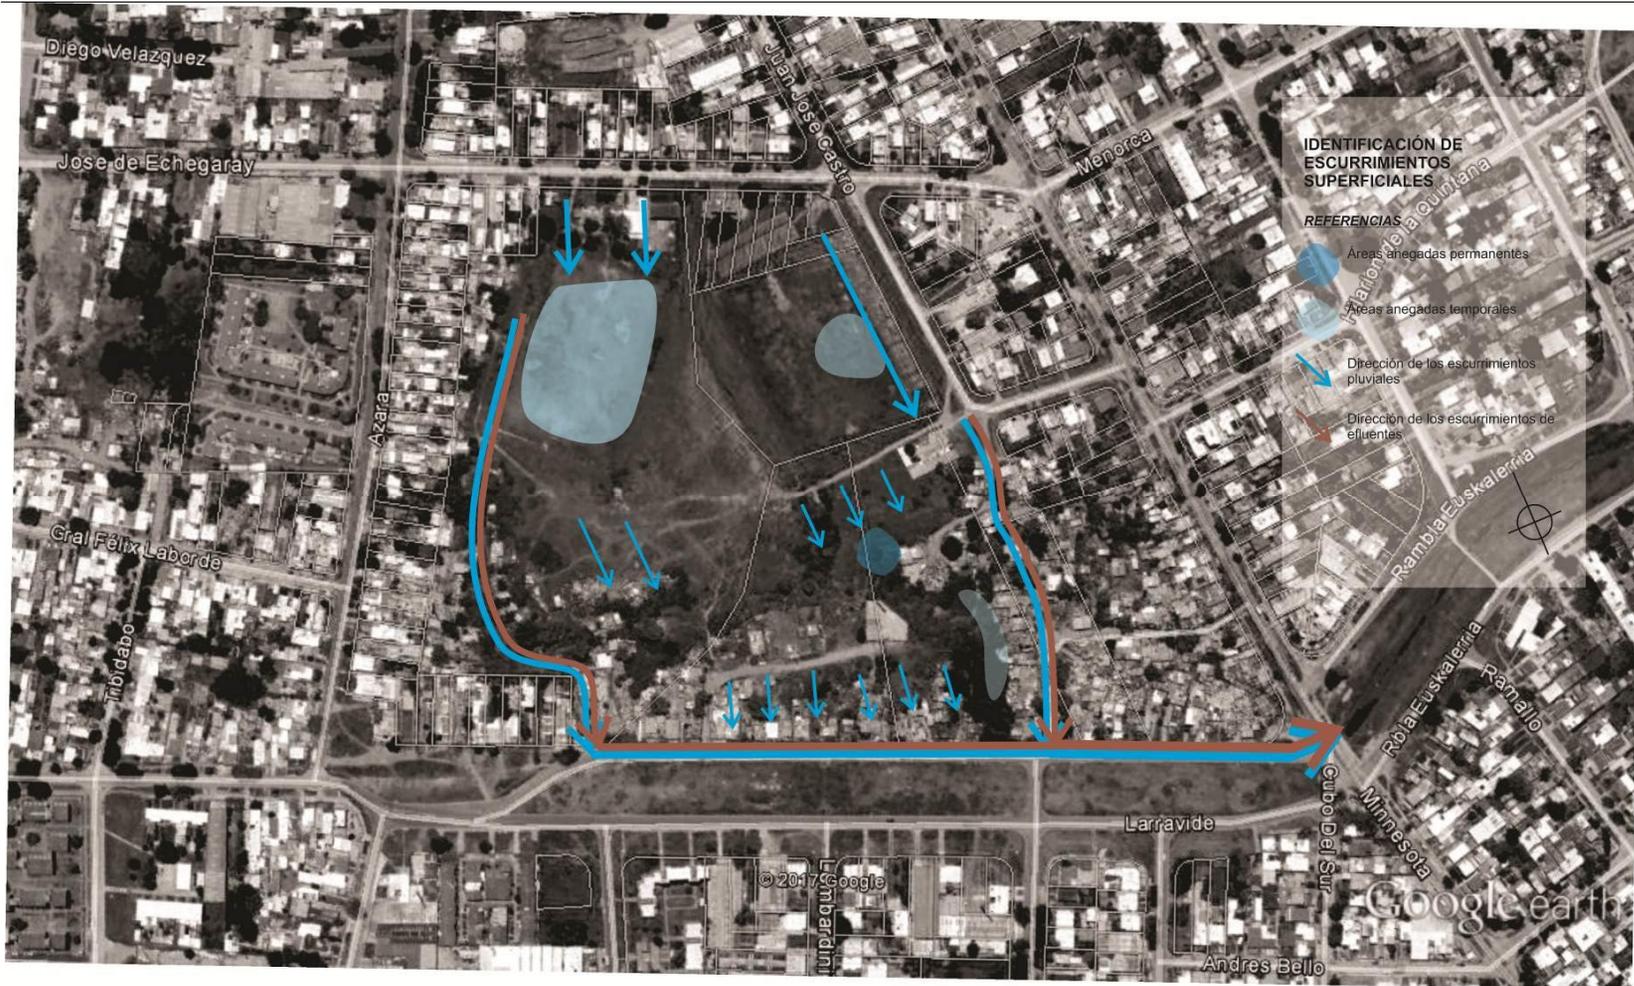
**Escurreimientos superficiales**

En el área existe principalmente una zona anegada de forma permanente y existen áreas que al llover mucho quedan anegadas en forma temporal.

Los principales escurrimientos sigue el sentido de los senderos y en dirección a Larravide. Lo mismo sucede con los efluentes, ya que en el asentamiento no se cuenta con sistema de saneamiento. Los vecinos dicen que la zona alta, llamada "la montaña", continúa escurriendo, pasados varios días sin que llueva.

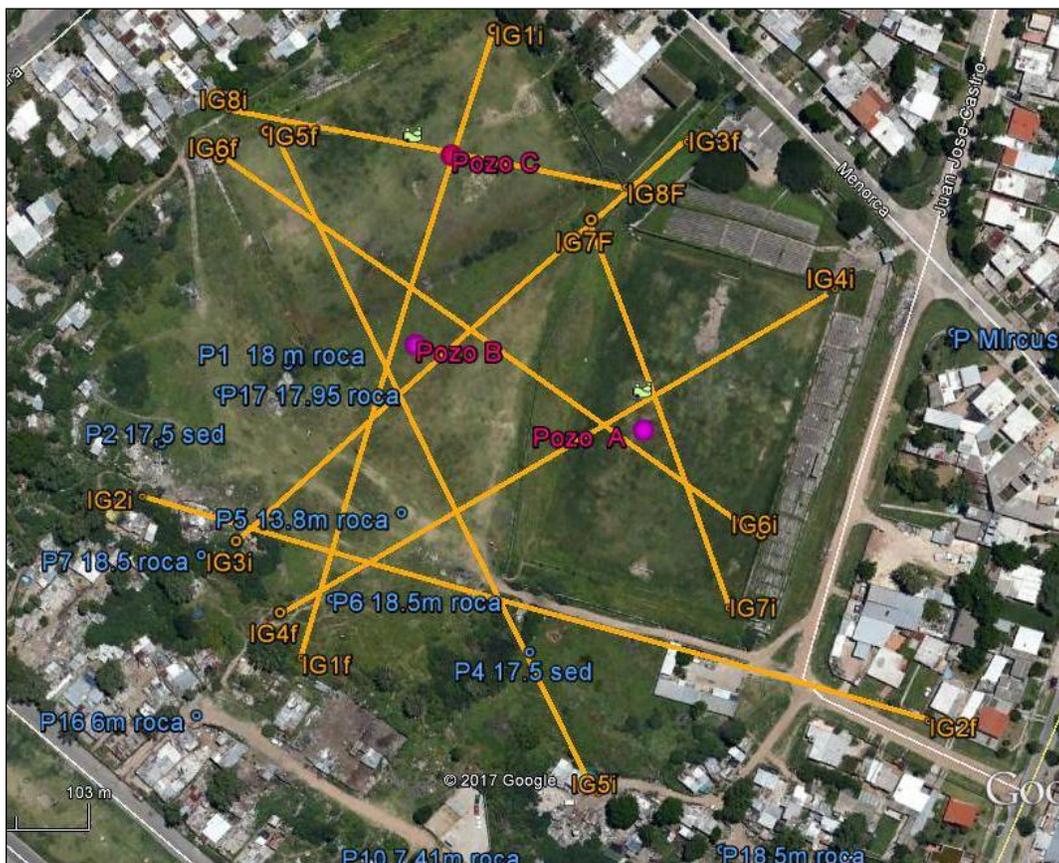
La exploración se programó de manera de poder investigar a la mayor profundidad posible con el mejor detalle, buscando detectar el techo de roca de la cantera. En la siguiente figura se muestra las líneas relevadas, las perforaciones realizadas y las propuestas:

En ámbar se muestra la ubicación de las TE, en azul los pozos conocidos y en rojo los pozos propuestos que nos ayudarían a calibrar la interpretación.

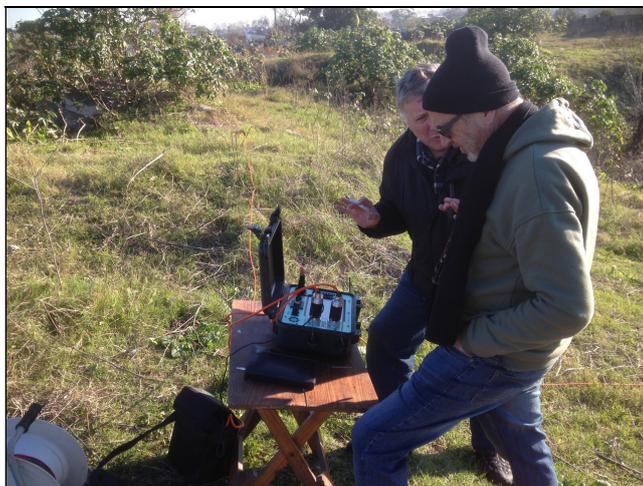
**Figura 2. Realizando la Tomografía Sísmica 1**

Si bien se observaba un importante ruido sísmico ambiente, igualmente se completó el estudio de esta línea. Se intentó un filtrado digital de los registros pero no se tuvo buen resultado ya que las señales no eran claras por diversos motivos: mucho ruido ambiente de talleres y fábricas en las cercanías, niños jugando al futbol en forma permanente en el lugar y fundamentalmente por la mala transmisión de las ondas elásticas en el terreno de relleno de las antiguas canteras. Solamente se recibía señal aceptable en dos o tres geófonos.

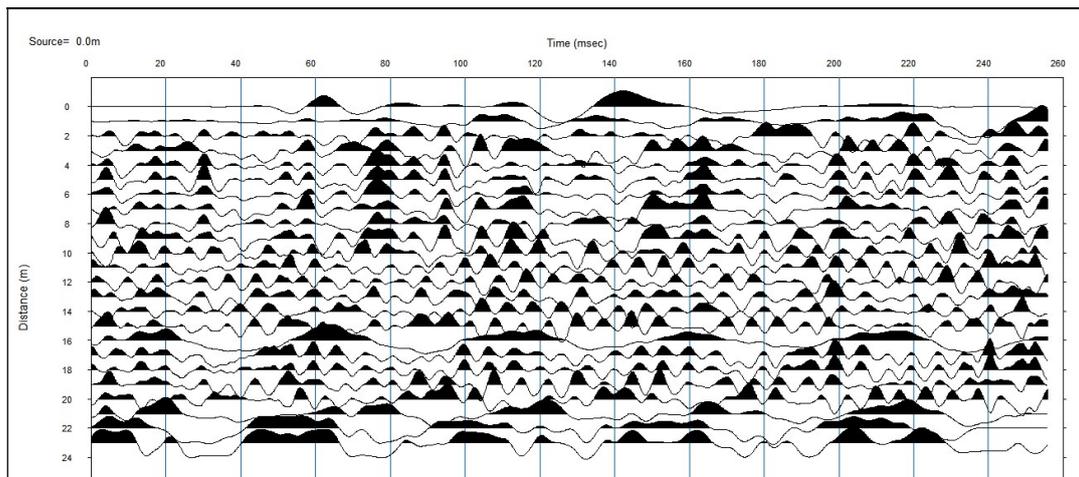
**Figura 3** donde se muestra el registro Sísmico 1 donde se realizaron varias series de golpes a -10 metros del geófono1, que se muestra en la parte superior izquierda del gráfico.

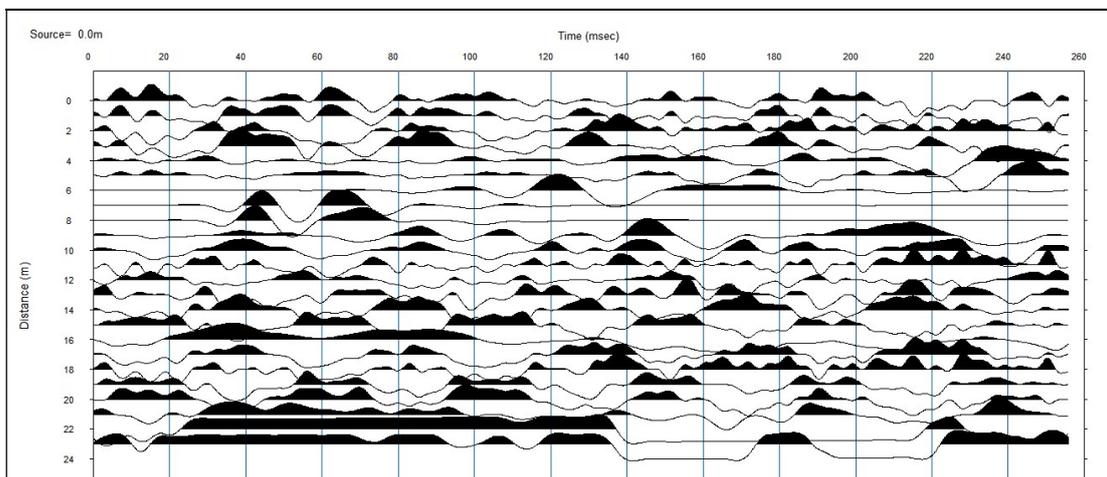
**Figura 4** que muestra otro Registro de la Tomografía Sísmica 1, donde se realizaron varias series de golpes entre los geófonos 6 y 8.

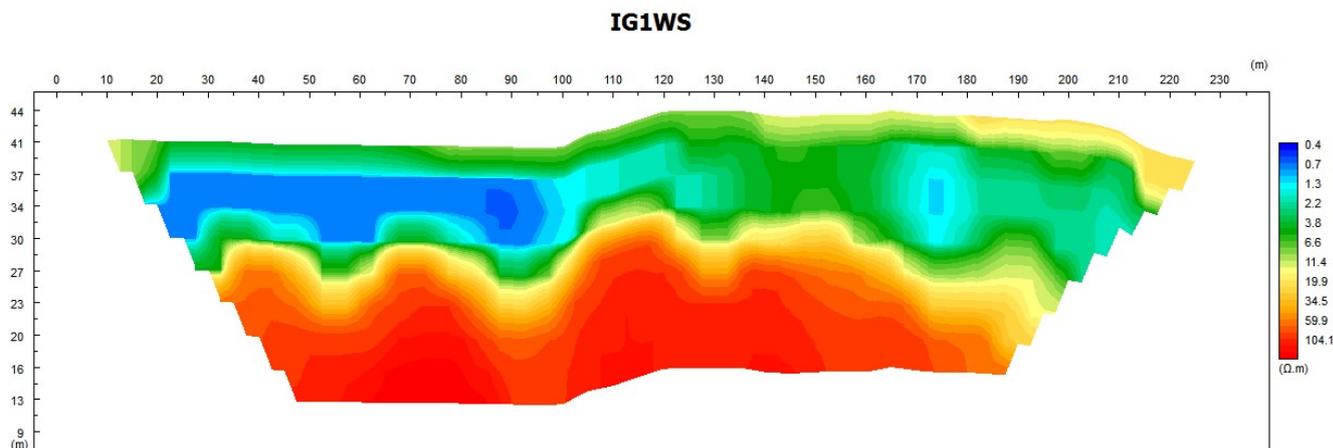
**Figura 12**

De acuerdo a lo que se observa en esta Línea el techo de la cantera se encontraría a unos 12 a 15 m de profundidad (H=30) y se muestra en la gama de colores amarillos a rojos.

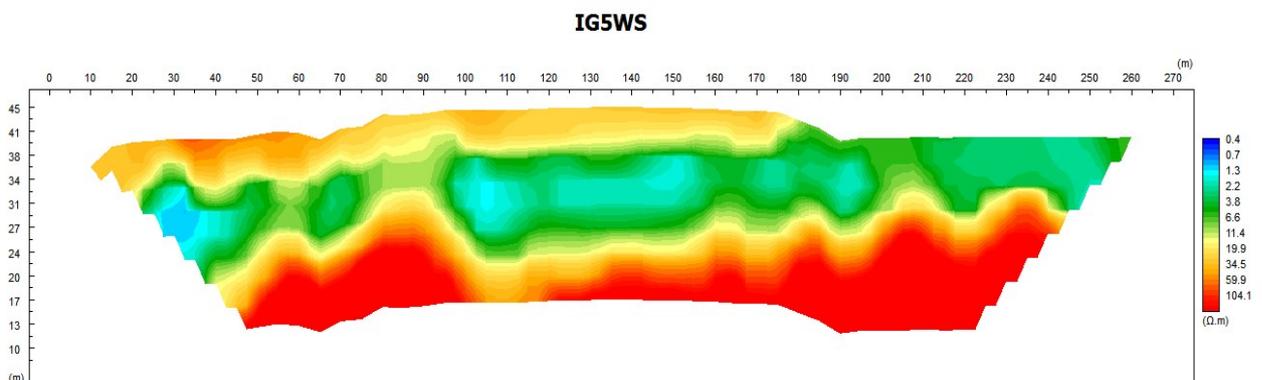
**Figura 16**

Aquí vemos el techo de la cantera en la gama de tonos amarillos a rojos.

Entre las progresivas 0 y 180 se observa un paquete de relleno de resistividades medias-bajas, que se muestra en tonos de amarillo y naranja. Su profundidad se estima cercana a 10 metros. Por debajo observamos una capa de bajas resistividades que se correspondería a rellenos que se muestran en la gama de tonos de celestes a verdes.

En amarillo y rojo existen capas de resistividades mayores que se interpretan como el techo de roca.

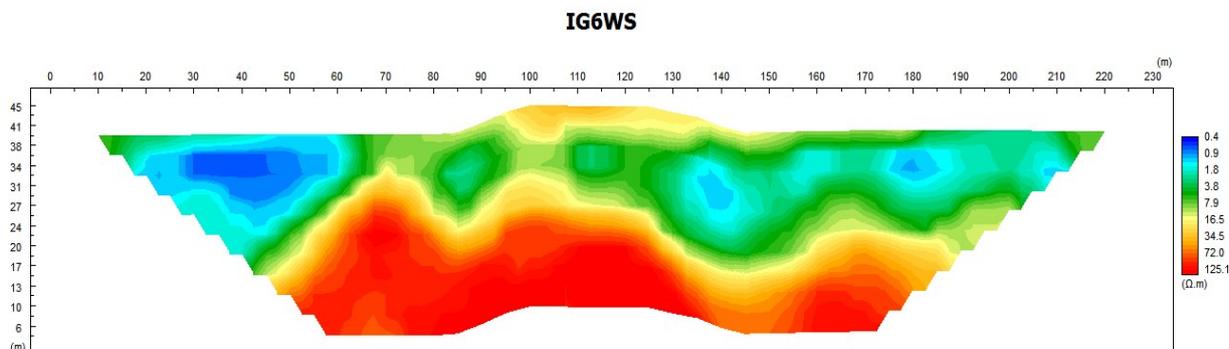
**Figura 17**

Las zonas planas entre progresivas 0 y 85 m y 140 a 220 m se corresponden con las dos canchas de fútbol existentes en el predio.

Entre las progresivas 20 y 60 m se aprecia una zona de muy baja resistividad lo que se interpreta como de relleno de baja calidad.

Se aprecia en tonos del amarillo al rojo el techo de la cantera de forma irregular, entre aproximadamente 12 y 25 m de profundidad.

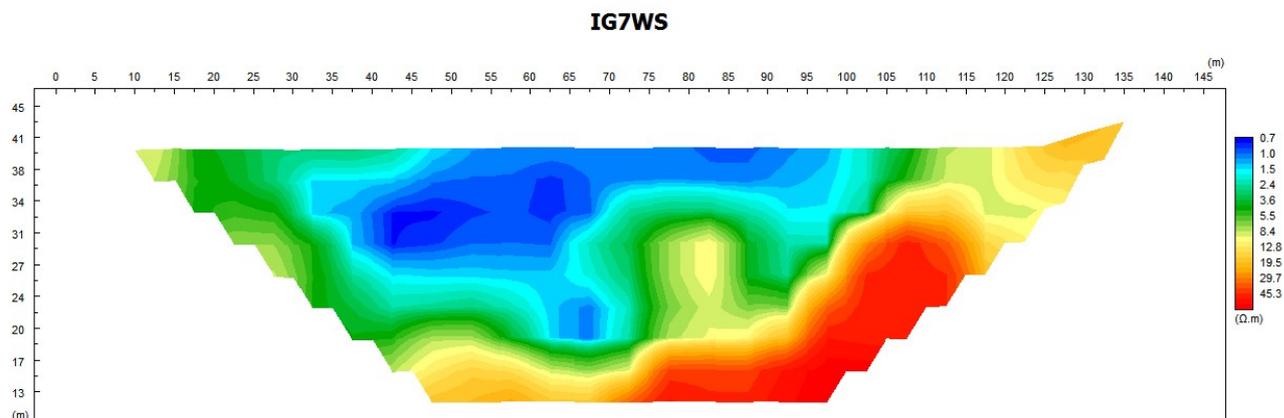
**Figura 18**

Esta tomografía atravesó transversalmente la cancha de Huracán en dirección SE-NW. Al final del gráfico la topografía sube cuando los últimos electrodos atraviesan la tribuna Oeste. Las progresivas de 0 a 115 m muestran en superficie un paquete de muy bajas resistividades que se muestra en tonos de celeste.

El resultado de la interpretación de esta TE nos muestra valores inferiores de resistividad de la roca a los obtenidos en las anteriores TE. Esto podría corresponderse con un techo de cantera más alterado y con la presencia de líquidos intersticiales de muy baja resistividad. Las capas de colores celestes a verdes que se evidencian en todo el perfil corroboran lo antedicho. Existe una anomalía de muy baja resistividad en la progresiva 73m a  $H=25$  metros, que produce una pequeña depresión en el techo de roca, probablemente por infiltración de líquidos de alta conductividad.

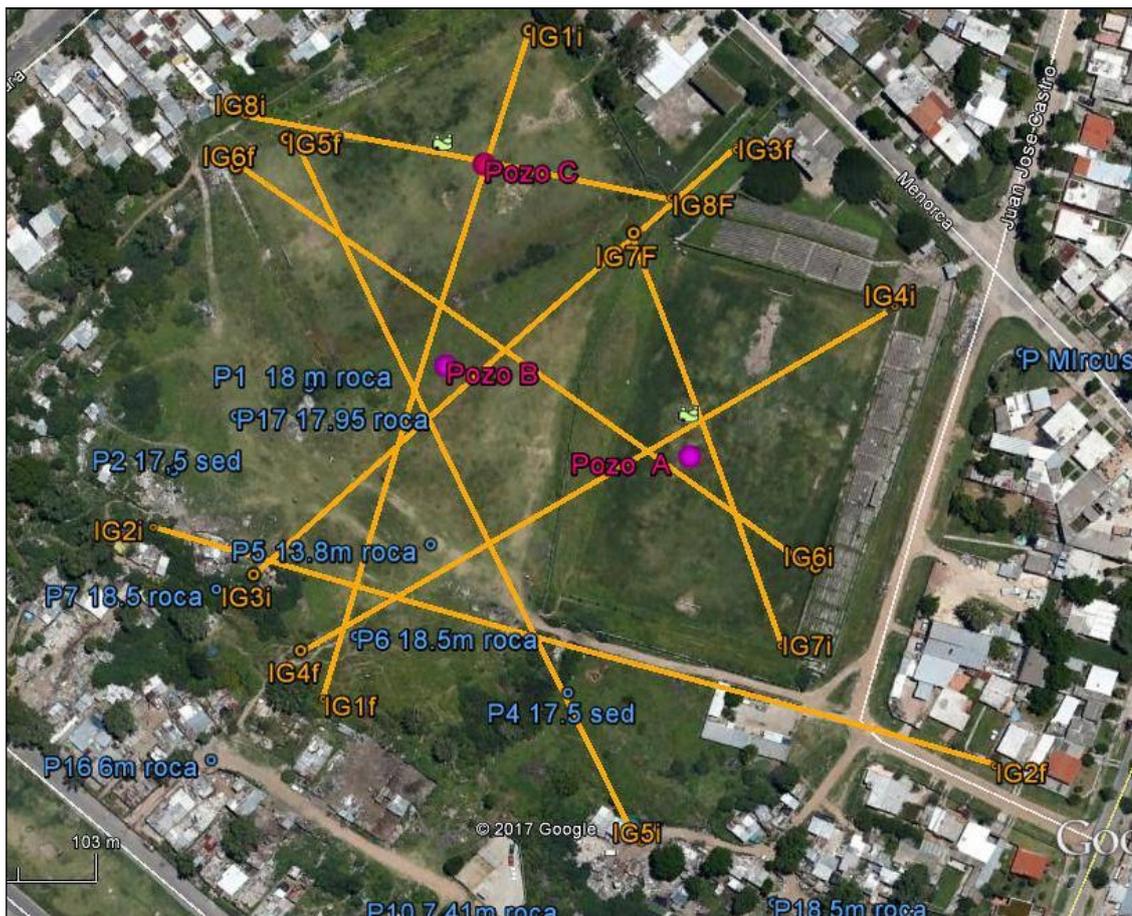
**Figura 20** En ámbar se muestra la ubicación de las TE. En azul los pozos conocidos. En rojo los pozos propuestos que nos ayudarían a calibrar la interpretación.

- Hubo zonas del predio que fueron inaccesibles por estar habitadas o por las propias construcciones que aún no se han demolido. Cuando exista la posibilidad de acceso a dichas zonas podrían realizarse Tomografías Eléctricas para evaluar íntegramente el predio
- Se proponen los siguientes puntos a ser perforados, su profundidad se estima entre 25 y 30 metros. Todos ellos deberán llegar a la roca.

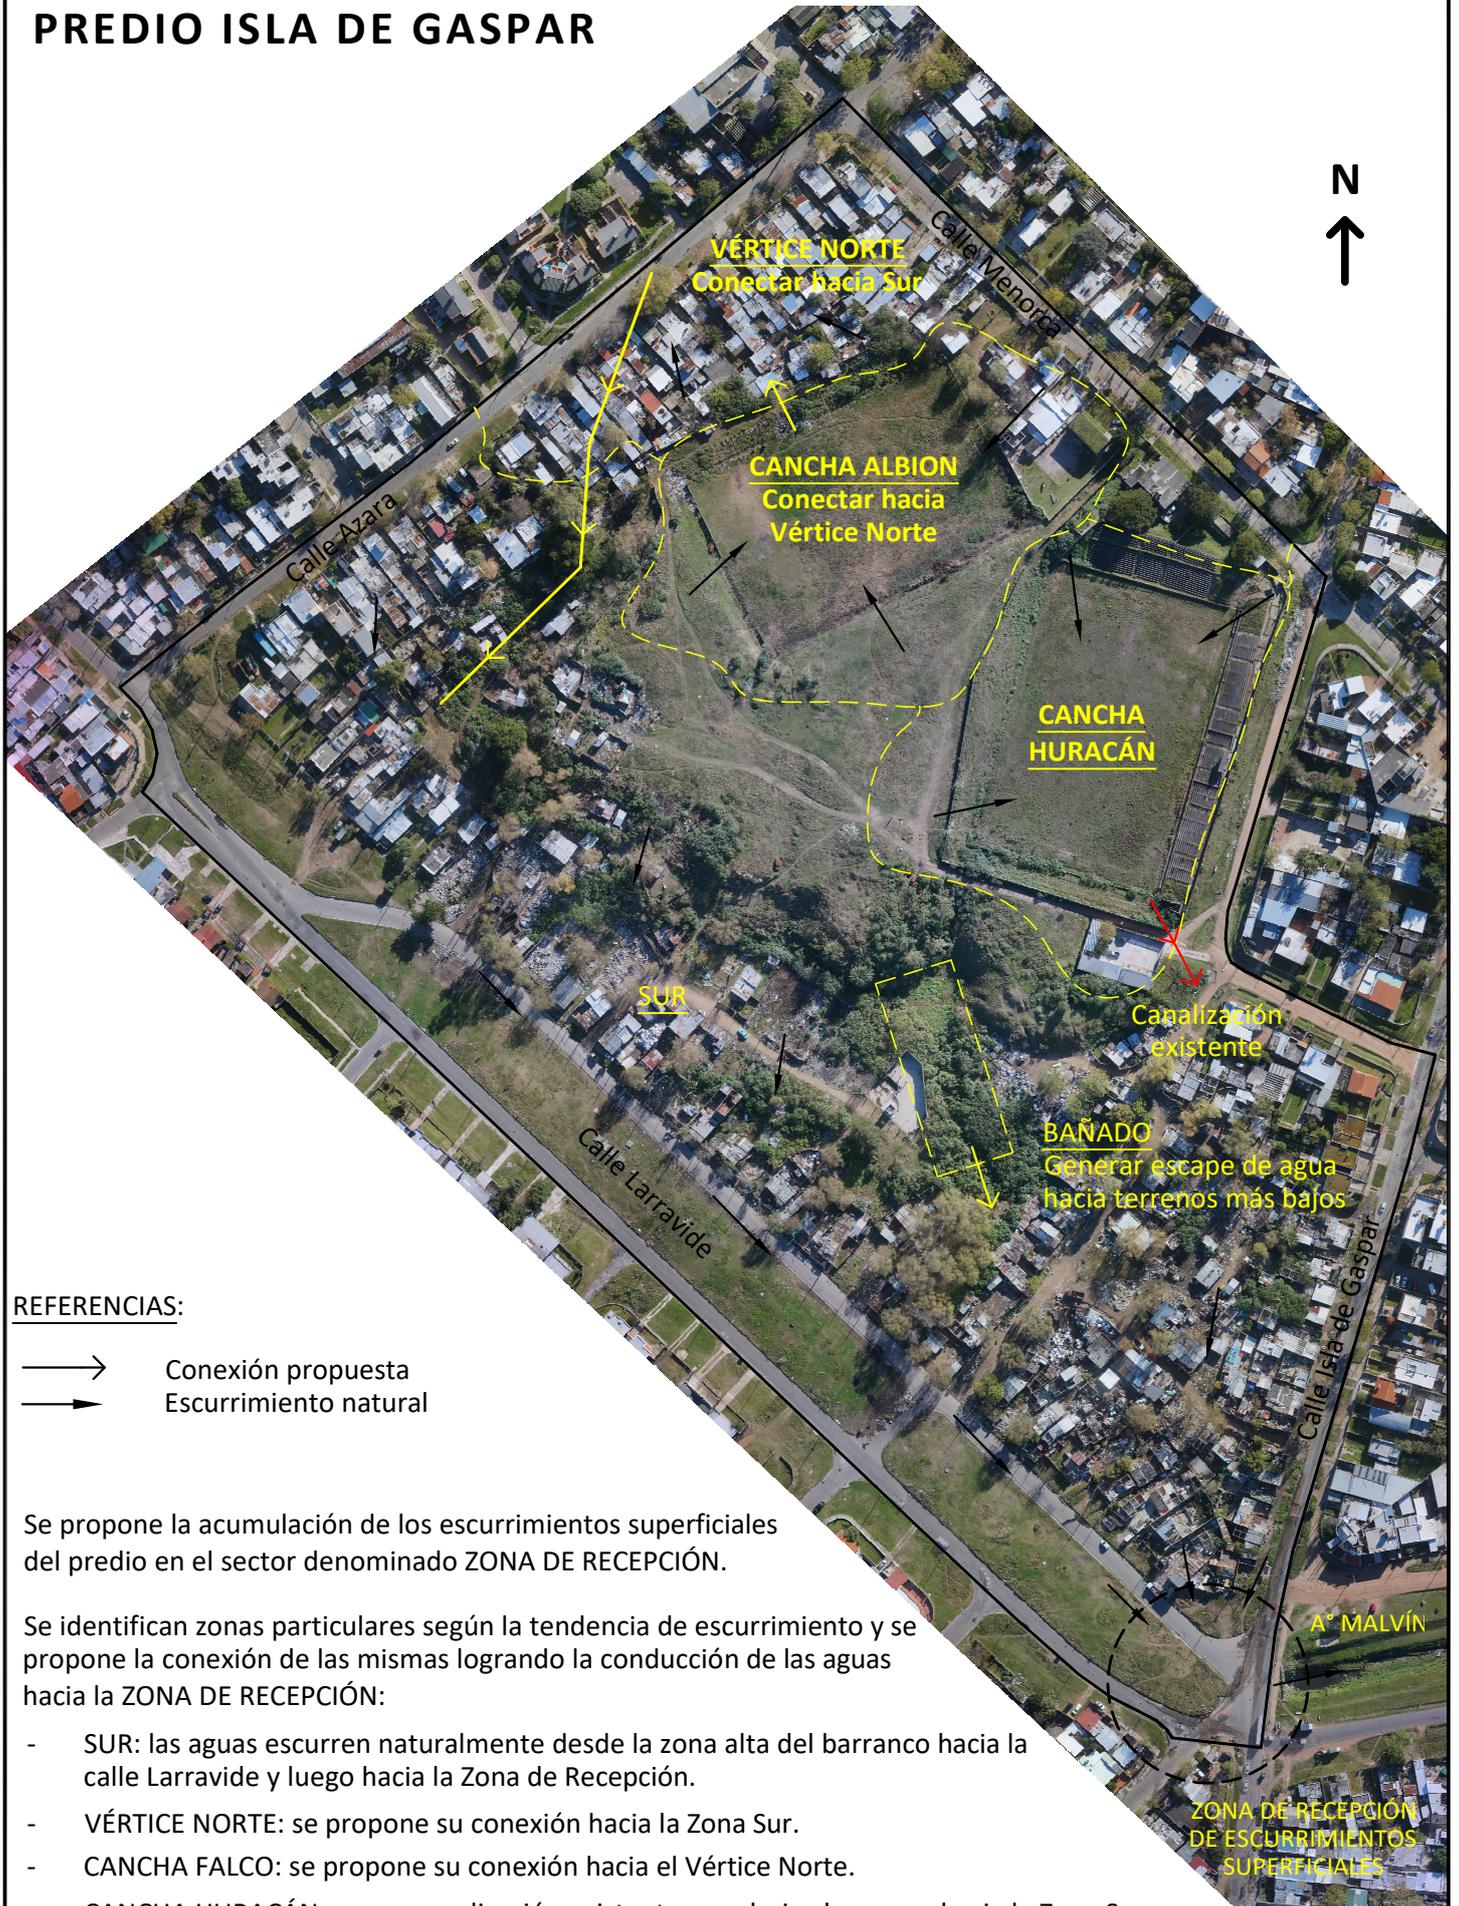
- SUR: las aguas escurren naturalmente desde la zona alta del barranco hacia la calle Larravide y luego hacia la Zona de Recepción.
- VÉRTICE NORTE: se propone su conexión hacia la Zona Sur.
- CANCHA FALCO: se propone su conexión hacia el Vértice Norte.
- CANCHA HURACÁN: posee canalización existente que deriva las aguas hacia la Zona Sur.
- BAÑADO: se propone la conexión con terrenos adyacentes más bajos propiciando el flujo de agua y evitando el anegamiento de la zona.
